KARTA NEMOVITÉ KULTURNÍ PAMÁTKY

Aktualizace září 2017

LOKALIZACE Městská památková rezervace Příbor

ULICE, Č.P. Jičínská 13

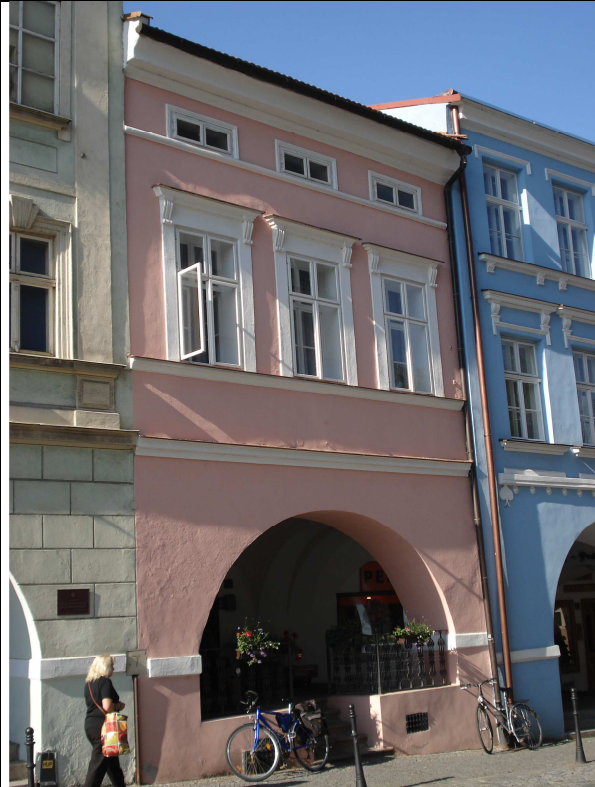
Jednopatrový řadový dům s atikovým polopatrem a jedním obloukem podloubí. Fasáda je členěna soklem, kordonovou, korunní a podparapetními římsami a třemi nadokenními konzolovými římsami. Z ulice vede pět schodů, lemovaných hodnotným poklasicistním litinovým zábradlím do podloubí, které je dlážděno plochými oblázky „na hranu“ a zaklenuto českou plackou lemovanou lištou. Fasáda v prvním poschodí je prolomena třemi dvojitými okny. Vnější okna jsou rozdělena křížem s příčnickem posunutým směrem nahoru, vnitřní okna jsou členěna obdobně s tím, že spodní část okna je tenkou příčkou rozdělena na dvě poloviny. V atice jsou tři dvojdílná půdní okénka, lemovaná plastickou šambránou.

| <input type="checkbox"/> výborný – po provedené obnově, obnoveny, event. restaurovány historické prvky, dochovaná autentičnost objektu, bez zjevných závad | <input checked="" type="checkbox"/> dobrý – s běžnou údržbou bez zjevných závad, event. po obnově před rokem 1990 | <input type="checkbox"/> havarijní – s dožilými konstrukcemi, nevyužívané, zjevné poruchy |

POZNÁMKA: Původní dlažba v loubí. Původní vstupní dveře. Poklasicistní litinové zábradlí.
