# KARTA NEMOVITÉ KULTURNÍ PAMÁTKY

Aktualizace září 2017

Litinový kříž s korpusem Krista osazený na dvou kamenných stupních, z druhé poloviny 19. století, umístěn vlevo vedle kostela sv. Valentina.

Městská památková  
rezervace Příbor

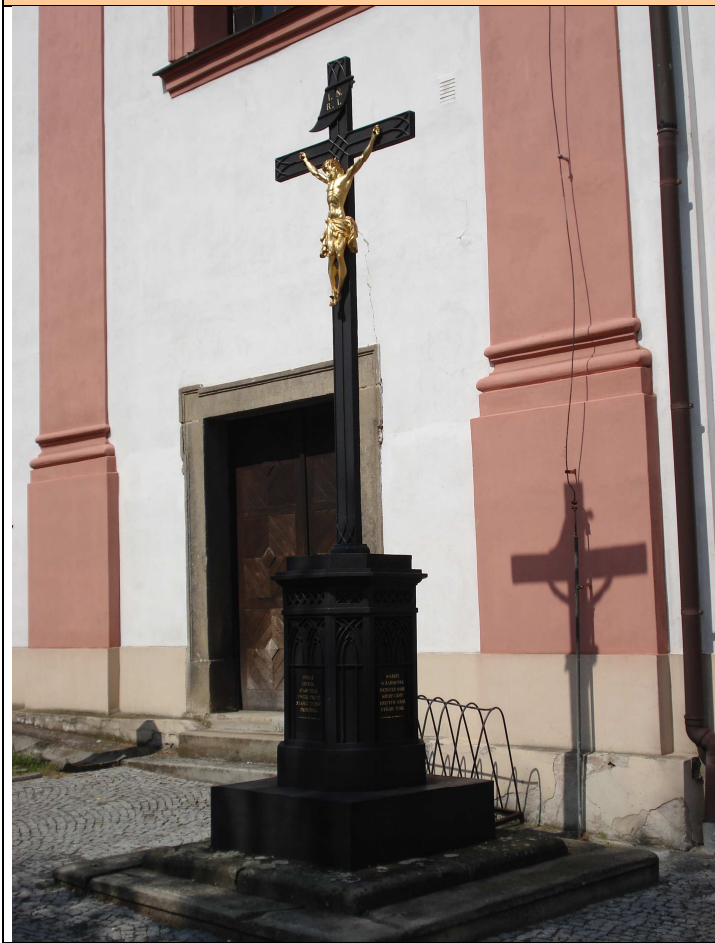
Po celkové obnově. Potřeba udržovacích prací.
