KARTA NEMOVITÉ KULTURNÍ PAMÁTKY

Aktualizace září 2022

ČÍSLO REJSTRÍKU	36112 / 8-1661
LOKALIZACE	Městská památková rezervace Příbor
ULICE, Č. P.	Stojanova
OBEC, KAT. ÚZEMÍ	Příbor, k. ú. Příbor
PARCELA ČÍSLO	1
TYP OBJEKTU	Farní kostel Narození Panny Marie
VLASTNICTVÍ	církev

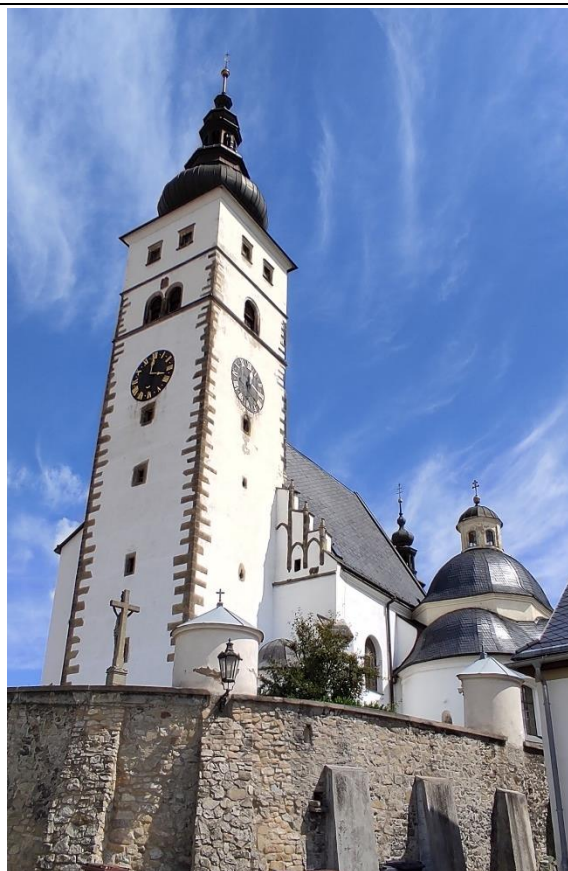
Kostel po celkové obnově. Potřeba udržovacích prací – fasáda, dveřní a okenní výplně. Částečně zrestaurovány plástvové vitráže. Záměr zpřístupnit věž veřejnosti – potřeba vestavby schodiště do věže.
