KARTA NEMOVITÉ KULTURNÍ PAMÁTKY

Aktualizace září 2017

ULICE, Č.P. Náměstí Sigmunda Freuda 8

TYP OBJEKTU měšťanský dům

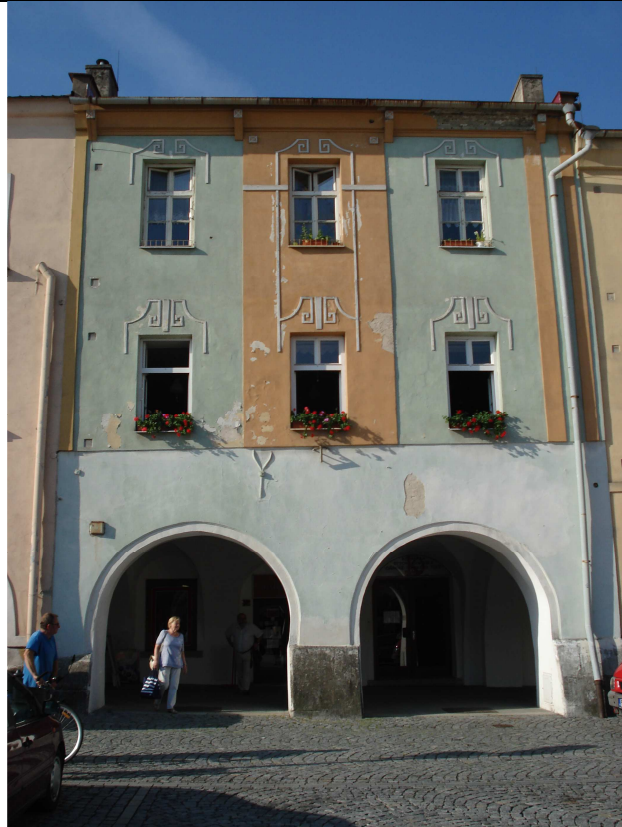
Zděný, omítaný, dvoupatrový, řadový dům o dvou obloucích podloubí. Hlavní průčelí symetricky ve středním rytmu trojosé, charakterizované novodobě upravenou a tudíž už jen náznakově historizující fasádou s podebranou korunní římsou na čtyřech konzolkách a s meandrovými lištami i stylizovanými dlouhými klenáčky na místě frontonů. Střední osa zdůrazněna spojením lištových frontonů po výšce v druhém patře dvěma meziokenními pásy. Kromě toho fasáda promodelována do stylizovaných lisénových polí, z nichž střední je v ploše vystouplé. Loubí klenuto valeně s výsečemi.

Okenní výplně novodobé, s příznivým vícetabulkovým členěním (dole dvojtabulková dvojkřídla, nahoře jednotabulkové dvojkřídle ventilace).

Potřeba obnovy fasády, okenních výplní, klempířských prvků.
Udržovací práce.

POTENCIÁL: Změna majitele, postupná celková obnova.
