KARTA NEMOVITÉ KULTURNÍ PAMÁTKY

Aktualizace září 2017

21493 / 8-1653

Náměstí Sigmunda Freuda 20

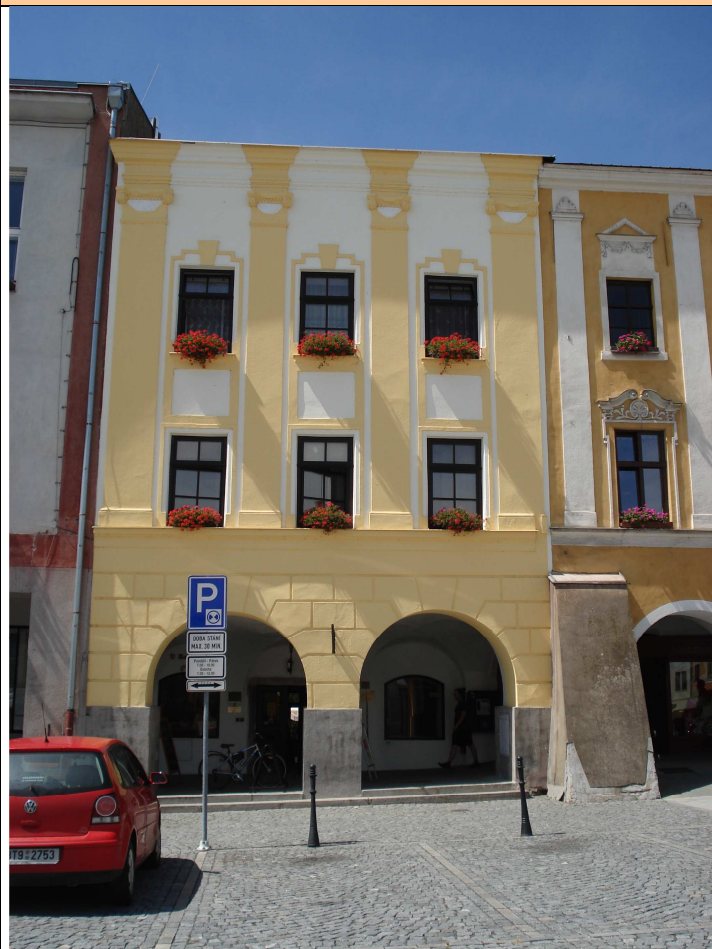
Řadový městský obytný dům. Hlavní průčelí nad dvěma oblouky loubí dvoupatrové, ve středním rytmu symetricky třřosé, uzavřené atikou s profilovanou korunní římsou. Průčelí charakterizuje pozdně barokní fasáda tektonizovaná vysokým pilastrovým řádem spínajícím obě patra, podloženým průběžnou podokenní římsou a štukovou bosáží přízemí zalamovanou do klenáků. K detailnímu tvarosloví náleží pravouhle zalamované šambrány ve druhém patře s výraznými klenáky a vpadlými čtvercovými parapetními výplněmi. Volutové hlavice pilastrů doplněny festony vynášejí zalamovanou korunní římsu. Okna s novými výplněmi příznivého tabulového členění. Tvrdý nezdobný sokl proveden z teracca. Zadní průčelí pročleněné kordonovou římsou, jinak hladké s uspokojivým rozvrhem i tvarovým řešením os. Loubí zaklenuto barokními valenými lunetovými klenbami.

Dům s renesančním jádrem suterénu byl radikálně přestavěn a překlenut a doplněn přístavbou loubí v období pokročilejšího baroka. Pozdně barokní fasáda.

Udržovací práce.

| <input checked="" type="checkbox"/> velmi dobrý – po provedené obnově, bez zjevných závad | <input type="checkbox"/> špatný – s dožilými konstrukcemi, dílčími závadami, nevhodné prvky | <input type="checkbox"/> torzální – s dožilými a havarovanými konstrukcemi, chybějící prvky střechy |

POZNÁMKA: Doporučení řešení zadních traktů v souvislosti s řešením úprav na ulici Karla Čapka.
