# KARTA NEMOVITÉ KULTURNÍ PAMÁTKY

Aktualizace září 2017

| LOKALIZACE | Městská památková rezervace Příbor |
| TYP OBJEKTU | litinová fontána |

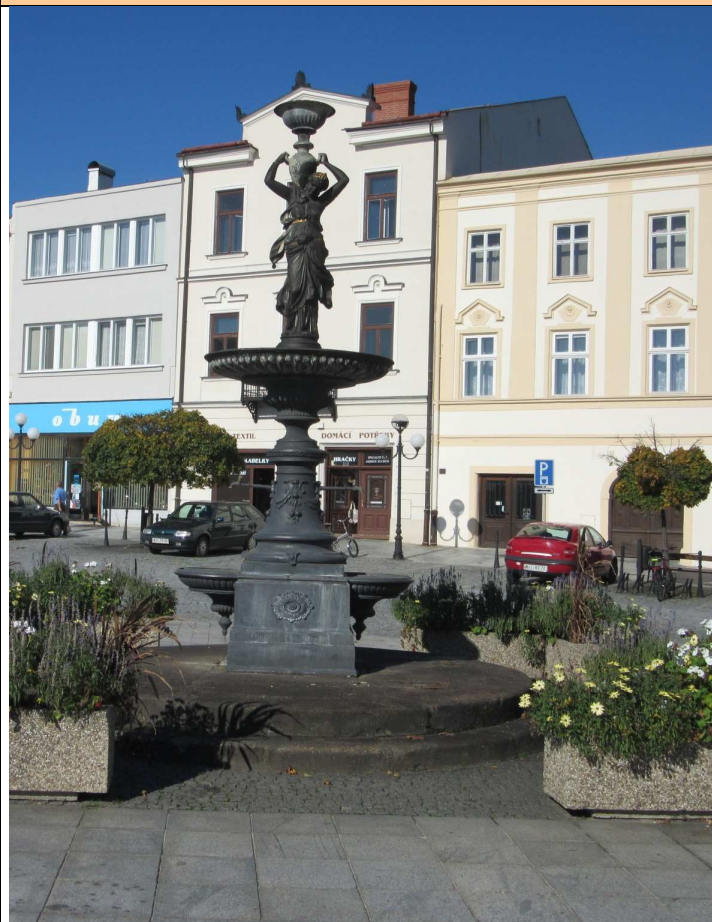
Na pískovcovém podstavci kruhového půdorysu o dvou stupních je litinová fontána kruhového půdorysu na hranolovém soklu. Celková výška cca. 350 cm, kašna s litinovým soklem výšky 320 cm. Umístěna v centru náměstí v blízkosti mariánského sousoší. Ve středu pískovcové základny podstavce stojí odstupňovaný čtyřboký sokl, na jeho protilehlých stranách (Z a V) jsou umístěny výlevky přibližně půlkruhového půdorysu. Výlevkové mísy a profilované dostupňované konzoly jsou zdobeny mušlovitým kanelováním. Na dalších dvou protilehlých stranách (J a S) jsou umístěny oválné kartuše, po jejichž obvodu jsou stylizované akantové listy. Na tomto soklu stojí noha kruhovitěho půdorysu s plintem a profilovanou patkou. Na západní a východní straně jsou nad výlevkami proti sobě dvě výtokové trubky. Mezi nimi jsou na severní a jižní straně dva festony (šátky) sepnuté do zavíjené kartuše, pod kartuší ovoce. Římsovitá profilovaná hlavice je v horní části přizdobena pásem akantových listů. Na této hlavici je umístěna vlastní mísa fontány. Odstupňovaná a profilovaná nožka i tělo mísy z vnějšku zdobeno mušlovitým kanelováním. Uvnitř ve středu mísy socha bohyně Hygie.

Udržovací práce litinové fontány i pískovcového soklu.

☒ **dobrý** – s běžnou údržbou bez zjevných závad, event. po obnově před rokem 1990
