KARTA NEMOVITÉ KULTURNÍ PAMÁTKY

Aktualizace září 2022

33991 / 8-2310

Stojanova 358

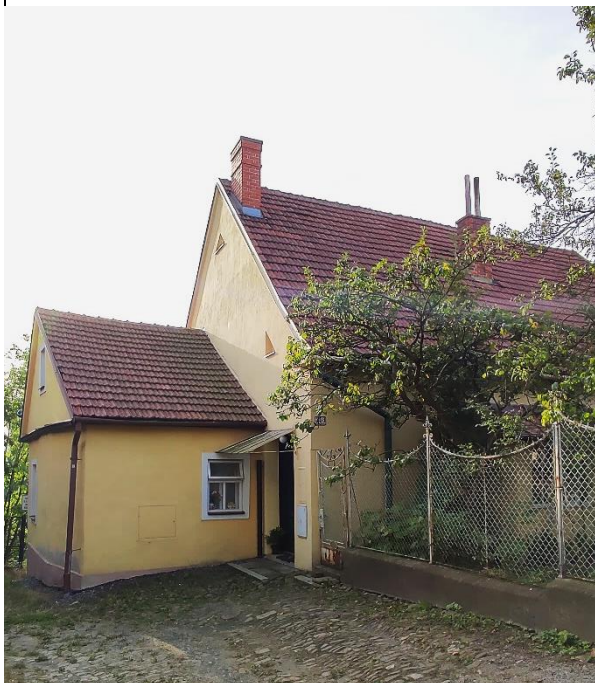
Zděný, omítaný, volně stojící dům obdélného půdorysu se sedlovou střechou krytou pálenými taškami. Dům má jednoapůltraktovou hloubkovou dispozici na uliční straně s nižším lichoběžníkovým přístavkem a vpravo se zahradní verandou. Vstupní průčelí štítové, trojúhelný štítek i na přístavku. Fasáda novodobá, hladká, ve štítech malá okénka na půdu. Severozápadní zahradní průčelí pětiosé, hladké, uzavřené přesahem krovu.
