# KARTA NEMOVITÉ KULTURNÍ PAMÁTKY

Aktualizace září 2017

| ČÍSLO REJSTŘÍKU | 27214/8-2292 |
| ULICE, Č.P. | Náměstí Sigmunda Freuda 45 |

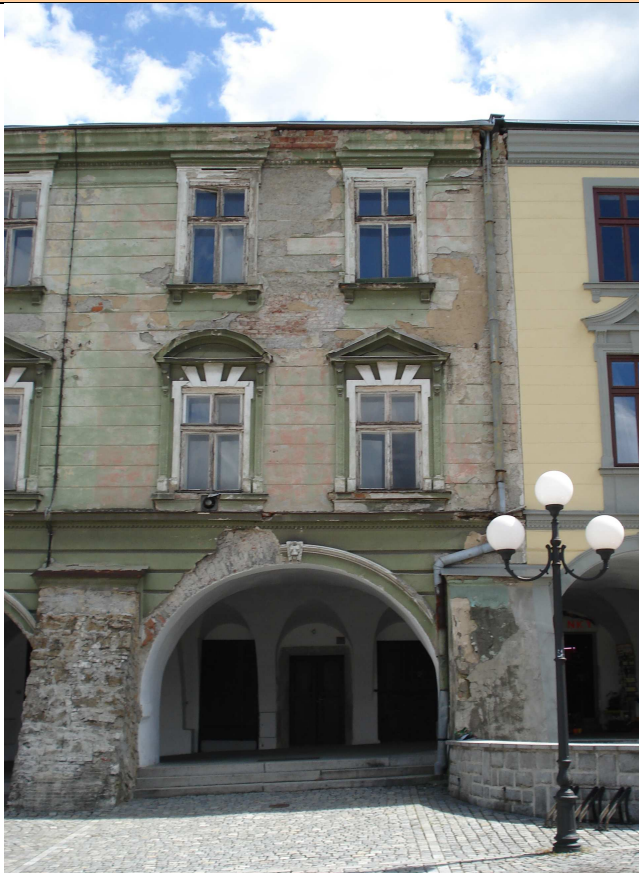
Řadový městský dům, spojený přefasádováním se sousedním domem č.p. 44 a s loubím. Zadní stavení při uličce V kopci.  
Podloubí s barokní valenou lunetovou klenbou.  
Hlavní průčelí působí jako sjednocující prvek obou domů v ležatě obdélném obrysu s druhým pseudopaterem dvoupatrové, dvouosé, vertikálně osově symetrické, v přízemí prolomené obloukem loubí podepřeným mohutnými skarpy. Fasáda pod někdejší ořímsovanou atikou poklasicistní, historizující, v detailním tvarosloví uplatňující kordonovou římsu se zubořezem mezi přízemním a prvním patrem, v celé ploše pak pásovou bosáž. V prvním patře konzolové šambrány zatíženy trojúhelnými a segmentovými prostřídánými suprafenestrami, pod nimiž je výrazná trojice klenáků. V druhém patře lištové šambrány s uchy a římsové frontony i konzolové parapetní římsičky. Zadní průčelí hladké s dezolátní povrchovou úpravou.

Nutná celková obnova objektu. Statické zabezpečení, Potřeba obnovy fasády, obnova okenních, dveřních výplní i výkladců. Obnova dřevěných trámových stropů. Výměna klempířských prvků. Obnova interiérů. Propojení s domem č.p. 44.

| <input type="checkbox"/> <b>výborný</b> – po provedené obnově, obnoveny, event. restaurovány historické prvky, dochovaná autentičnost objektu, bez zjevných závad | <input type="checkbox"/> <b>dobrý</b> – s běžnou údržbou bez zjevných závad, event. po obnově před rokem 1990 | <input checked="" type="checkbox"/> <b>havarijní</b> – s dožilými konstrukcemi, nevyužívané, zjevné poruchy |

**POZNÁMKA:** Doporučení asanovat drobné parazitní přístavky chlívků ve dvoře. Doporučení zachovat a obnovit pozdně barokní zadní dům při uličce V Kopci.
