# KARTA NEMOVITÉ KULTURNÍ PAMÁTKY

Aktualizace září 2017

Městská památková rezervace Příbor

Náměstí Sigmunda Freuda 19

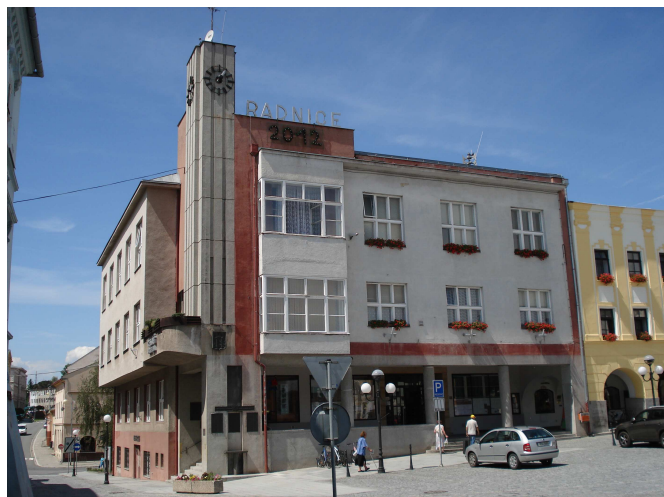
Řadová budova radnice v exponované nárožní poloze se sloupovým podloubím. Hlavní průčelí obrácené do náměstí dvoupatrové, v nároží akcentované hranolovou věžičkou s hodinami, v přízemí promodelováno čtyřosým podloubím s přímými překlady, v patrech rovněž čtyřosé, v levé krajní ose s arkýřem přes obě patra. Vnitřní zeď loubí prolomena jednoduchými trojdílnými výkladci a hlavním vstupem zarámovaným střídým pravouhlým portálem v hladkém travertinovém obkladu. Okenní výplně v patrech vícedílné. Při nároží reliéfní znak a pamětní desky se jmény obětí nacismu. Střecha sedlová o nízkém spádu s hřebenem rovnoběžným s čarou náměstí. Boční průčelí s polozahloubeným suterénem promodelováno vysazením obou horních pater, pětiosé, při nárožní věžičce s balkonem přístupným francouzským oknem. Zadní průčelí původně s vtaženým dvorkem dodatečně doplněno přístavkem garáží a trafostanice. Prolomeno velkoplošnými okny s výplněmi i okny pásovými vícedílnými. Zadní část městiště upravena na způsob drobného parčíku bez ohradní zdi.

| <input type="checkbox"/> <b>výborný</b> – po provedené obnově, obnoveny, event. restaurovány historické prvky, dochovaná autentičnost objektu, bez zjevných závad | <input checked="" type="checkbox"/> <b>dobrý</b> – s běžnou údržbou bez zjevných závad, event. po obnově před rokem 1990 | <input type="checkbox"/> <b>havarijní</b> – s dožilými konstrukcemi, nevyužívané, zjevné poruchy |

**POZNÁMKA:** Obnova dvorního traktu v provázanosti na rekonstrukci ulice Karla Čapka a prostranství kolem památníku Sigmunda Freuda.
