KARTA NEMOVITÉ KULTURNÍ PAMÁTKY

Aktualizace září 2022

| ČÍSLO REJSTRÍKU | 21051 / 8-1658 |
| ULICE, Č. P. | náměstí Sigmunda Freuda 6 |

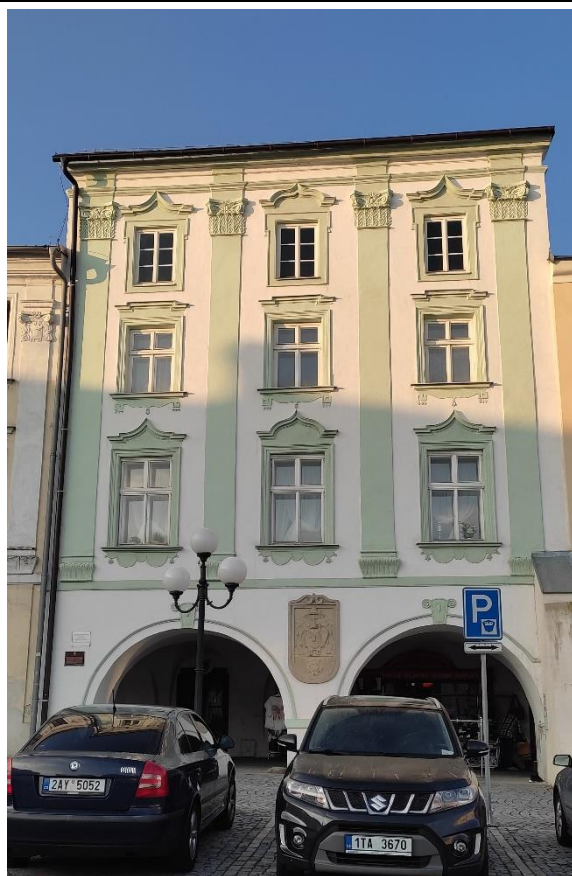
Potřeba obnovit dvorní fasádu, vstupních dveří. Dvorní užitkové přístavby a garáže v dezolátním stavu. Potřeba obnovy střechy. Udržovací práce.
Pozn. Obnovena čelní fasáda včetně restaurátorských prací

| <input type="checkbox"/> výborný – po provedené obnově, obnoveny, event. restaurovány historické prvky, dochovaná autentičnost objektu, bez zjevných závad | <input checked="" type="checkbox"/> dobrý – s běžnou údržbou bez zjevných závad | <input type="checkbox"/> havarijní – s dožilými konstrukcemi, nevyužívané, zjevné poruchy |
