KARTA NEMOVITÉ KULTURNÍ PAMÁTKY

Aktualizace září 2017

Městská památková rezervace Příbor

Náměstí Sigmunda Freuda 4

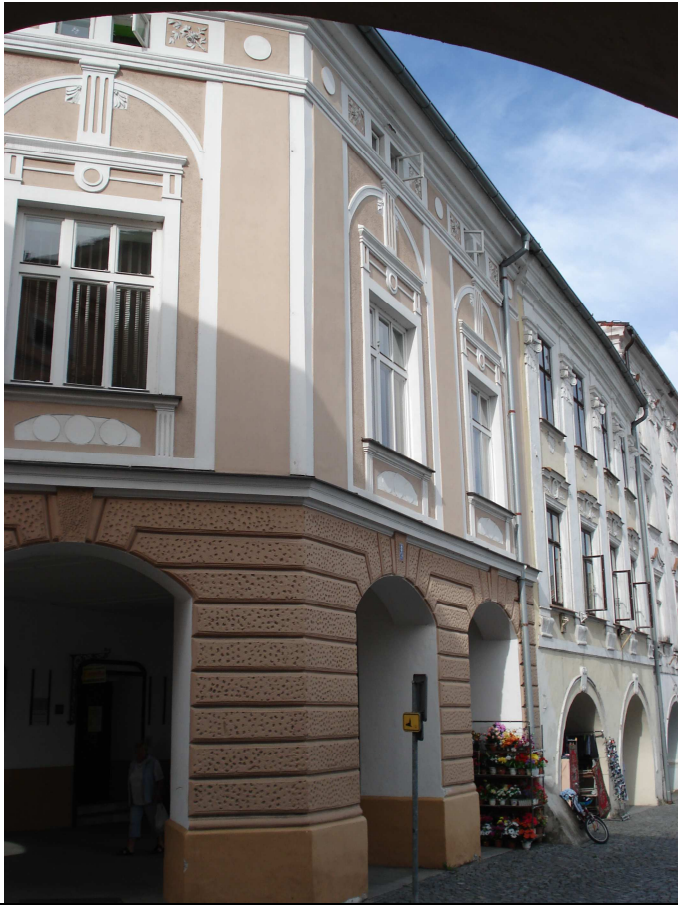
Potřeba udržovacích prací na čelní fasádě.

Boční a zadní fasáda zjednodušená.

Nevhodný patrový přístavek garáží.

Doporučení dvůr obehnat plnou ohradní zdí v hranicích městiště.

Udržovací práce.

POTENCIÁL: Oprava a obnova atiky boční zjednodušené fasády.
