# KARTA NEMOVITÉ KULTURNÍ PAMÁTKY

Aktualizace září 2017

| ULICE, Č.P. | ul. V kopci 354 |
| TYP OBJEKTU | Městský dům – Armanka |

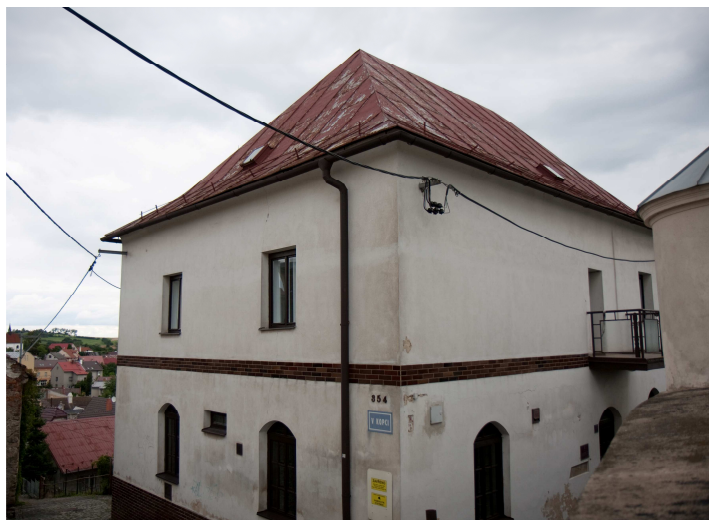
Potřeba celkové obnovy fasády, výplní otvorů, střechy. Udržovací práce.

- ☐ nepřístupno      ☐ autentická      ☐ novodobá, vyhovující
- ☐ autentická bez závad      ☐ neautentická, neutrální      ☒ novodobá, nevyhovující

- ☐ nepřístupno      ☐ autentická      ☐ novodobá, vyhovující
- ☐ autentická bez závad      ☒ neautentická, neutrální      ☐ novodobá, nevyhovující  
(původní krytina dřevěný šindel)

- ☐ nepřístupno      ☐ autentická      ☐ novodobá, vyhovující
- ☐ autentická bez závad      ☒ neautentická, neutrální      ☐ novodobá, nevyhovující

| <input type="checkbox"/> <b>velmi dobrý</b> – po provedené obnově, bez zjevných závad | <input checked="" type="checkbox"/> <b>špatný</b> – s dožilými konstrukcemi, dílčími závadami, nevhodné prvky | <input type="checkbox"/> <b>torzální</b> – s dožilými a havarovanými konstrukcemi, chybějící prvky střechy |
