KARTA NEMOVITÉ KULTURNÍ PAMÁTKY

Aktualizace září 2017

ULICE, Č.P. Náměstí Sigmunda Freuda 10

TYP OBJEKTU měšťanský dům

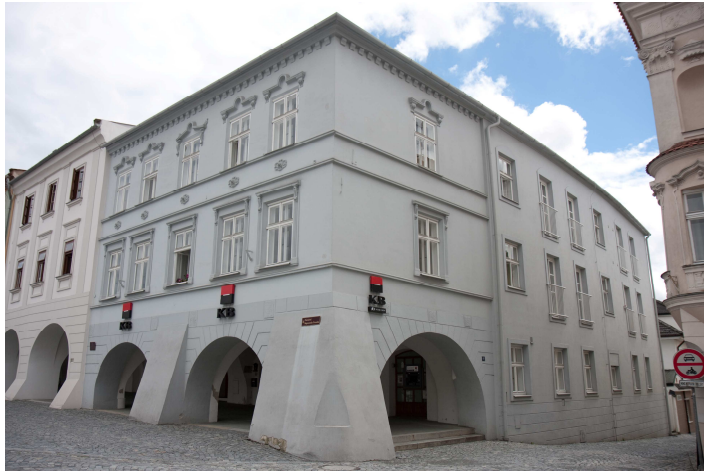
Zděný, omítaný, nárožní, dvoupatrový dům o pěti okenních osách a dvou obloucích loubí s dvěma opěráky. Přízemní fasáda členěna bosáží, oddělena od 1. patra profilovanou římsou. Okna prvního patra rámovaná šambránou s přímou nadokenní římsou nesenou konzolami. První patro od druhého odděleno rovněž kordónovou profilovanou římsou. Pod okny druhého patra průběžná podokenní římsa a v ose oken reliéfní růžice. Nad okny druhého patra přímé nadokenní římsy uprostřed obloukově vypjaté, nesené konzolami. Nadokenní římsa okna v ose má konzoly protáhlejší a na římsě sedící postavy. Fasáda ukončena profilovanou římsou s konzolami. Podloubí je klenuto valeně s výsečemi. V bočním průčelí jeden oblouk loubí. Zadní a část bočního průčelí s novodobě historizující zjednodušenou fasádou.

Obnova okenních a dveřních výplní. Udržovací práce.

| <input checked="" type="checkbox"/> velmi dobrý – po provedené obnově, bez zjevných závad | <input type="checkbox"/> špatný – s dožilými konstrukcemi, dílčími závadami, nevhodné prvky | <input type="checkbox"/> torzální – s dožilými a havarovanými konstrukcemi, chybějící prvky střechy |

POTENCIÁL: Obnova okenních výplní.
