# KARTA NEMOVITÉ KULTURNÍ PAMÁTKY

Aktualizace září 2017

ČÍSLO REJSTRÍKU 47013 / 8-2311

ULICE, Č.P. ul. Stojanova 364

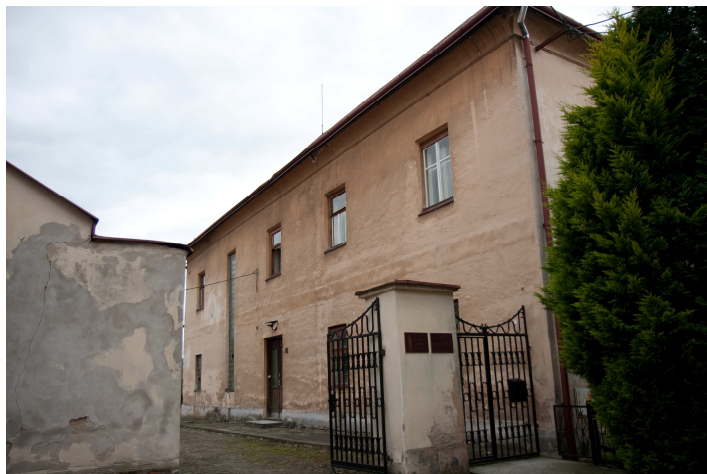
Potřeba celkové obnovy fary včetně řešení statiky, fasády, výplní otvorů, interiérů, dvorních objektů, ohradní zdi i dvora a zahrady.

| <input type="checkbox"/> <b>velmi dobrý</b> – po provedené obnově, bez zjevných závad | <input checked="" type="checkbox"/> <b>špatný</b> – s dožilými konstrukcemi, dílčími závadami, nevhodné prvky | <input type="checkbox"/> <b>torzální</b> – s dožilými a havarovanými konstrukcemi, chybějící prvky střechy |
