# KARTA NEMOVITÉ KULTURNÍ PAMÁTKY

Aktualizace září 2017

ČÍSLO REJSTRÍKU **33991 / 8-2310**

ULICE, Č.P. ul. Farní 358

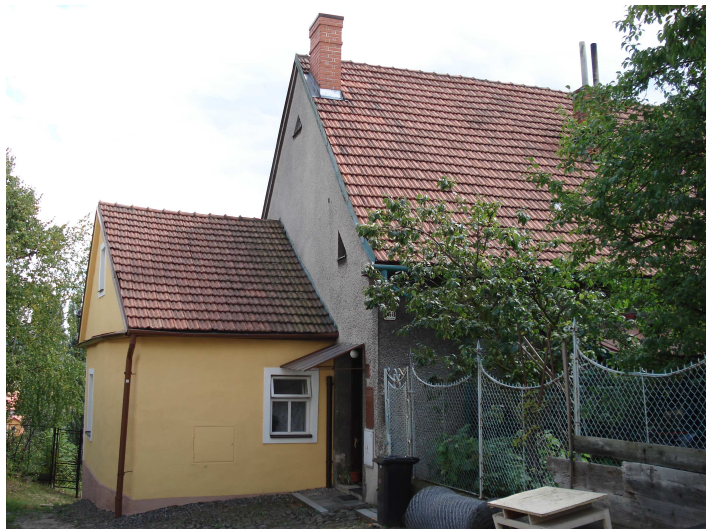
Zděný, omítaný, volně stojící dům obdélného půdorysu se sedlovou střechou krytou pálenými taškami. Dům má jednoapůltraktovou hloubkovou dispozici na uliční straně s nižším lichoběžníkovým přístavkem a vpravo se zahradní verandou. Vstupní průčelí štítové, trojúhelný štítek i na přístavku. Fasáda novodobá, hladká, částečně břízolitová, ve štítech malá okénka na půdu. Severozápadní zahradní průčelí pětiosé, hladké, uzavřené přesahem krovu.

Klasicistní dům s raně renesančním suterénem. Novodobé úpravy i fasáda.

Udržovací práce.

| <input checked="" type="checkbox"/> <b>velmi dobrý</b> – po provedené obnově, bez zjevných závad | <input type="checkbox"/> <b>špatný</b> – s dožilými konstrukcemi, dílčími závadami, nevhodné prvky | <input type="checkbox"/> <b>torzální</b> – s dožilými a havarovanými konstrukcemi, chybějící prvky střechy |
