# KARTA NEMOVITÉ KULTURNÍ PAMÁTKY

Aktualizace září 2017

LOKALIZACE Městská památková rezervace Příbor

TYP OBJEKTU farní kostel Narození Panny Marie

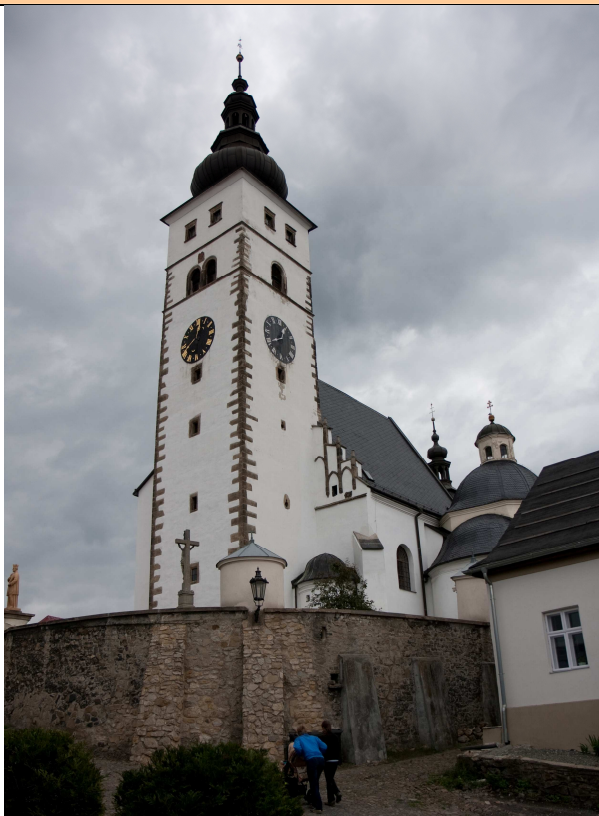
Kostel po celkové obnově. Potřeba udržovacích prací – fasáda, dveřní a okenní výplně. Částečně zrestaurovány plástvové vitráže. Záměr zpřístupnit věž veřejnosti – potřeba vestavby schodiště do věže.

| <input checked="" type="checkbox"/> <b>velmi dobrý</b> – po provedené obnově, bez zjevných závad | <input type="checkbox"/> <b>špatný</b> – s dožilými konstrukcemi, dílčími závadami, nevhodné prvky | <input type="checkbox"/> <b>torzální</b> – s dožilými a havarovanými konstrukcemi, chybějící prvky střechy |
