KARTA NEMOVITÉ KULTURNÍ PAMÁTKY

Aktualizace září 2022

27214/8-2292

náměstí Sigmunda Freuda 45

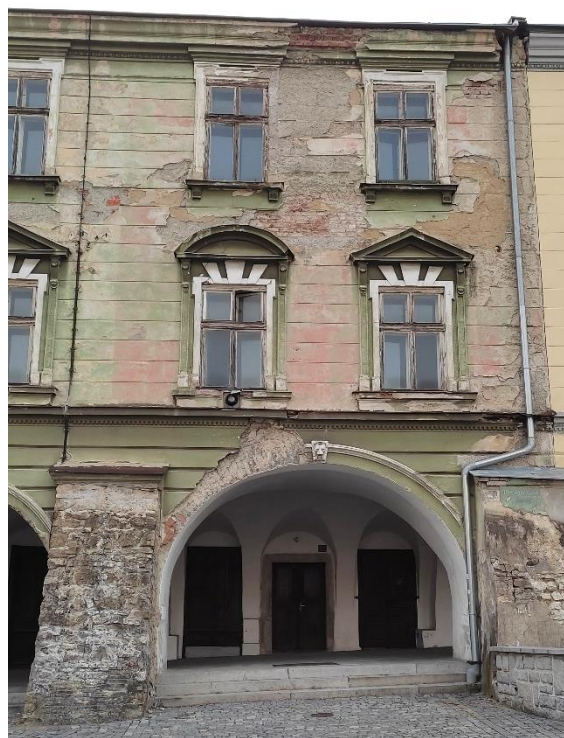
Nutná celková obnova objektu. Statické zabezpečení, Potřeba obnovy fasády, obnova okenních, dveřních výplní i výkladců. Obnova dřevěných trámových stropů. Výměna klempířských prvků. Obnova interiérů. Propojení s domem č.p. 44.

<input type="checkbox"/> výborný – po provedené obnově, obnoveny, event. restaurovány historické prvky, dochovaná autentičnost objektu, bez zjevných závad	<input type="checkbox"/> dobrý – s běžnou údržbou bez zjevných závad	<input checked="" type="checkbox"/> havarijní – s dožilými konstrukcemi, nevyužívané, zjevné poruchy
<input type="checkbox"/> velmi dobrý – po provedené obnově, bez zjevných závad	<input type="checkbox"/> špatný – s dožilými konstrukcemi, dílčími závadami, nevhodné prvky	<input type="checkbox"/> torzální – s dožilými a havarovanými konstrukcemi, chybějící prvky střechy

Doporučení zachovat a obnovit pozdně barokní zadní dům při ulici V Kopci (není kulturní památkou)
