KARTA NEMOVITÉ KULTURNÍ PAMÁTKY

Aktualizace září 2017

Městská památková rezervace Příbor

Jičínská 16

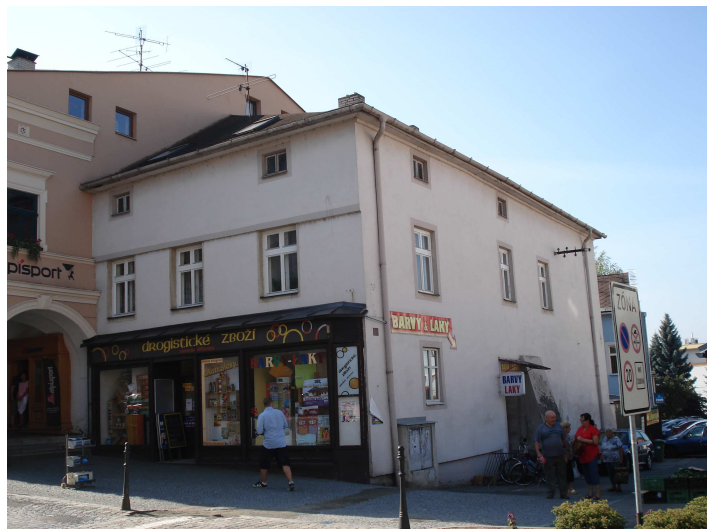
Potřeba obnovy fasády, okenních a dveřních výplní.
Udržovací práce.

| <input type="checkbox"/> výborný – po provedené obnově, obnoveny, event. restaurovány historické prvky, dochovaná autentičnost objektu, bez zjevných závad | <input checked="" type="checkbox"/> dobrý – s běžnou údržbou bez zjevných závad, event. po obnově před rokem 1990 | <input type="checkbox"/> havarijní – s dožilými konstrukcemi, nevyužívané, zjevné poruchy |

POTENCIÁL: Původní krytina - dřevěný šindel.
