KARTA NEMOVITÉ KULTURNÍ PAMÁTKY

Aktualizace září 2017

ČÍSLO REJSTRÍKU	20666 / 8-2306
LOKALIZACE	Městská památková rezervace Příbor
ULICE, Č.P.	Místecká 40
OBEC, KAT. ÚZEMÍ	Příbor, k.ú. Příbor
PARCELA ČÍSLO	1656
TYP OBJEKTU	měšťanský dům
VLASTNICTVÍ	soukromé vlastnictví

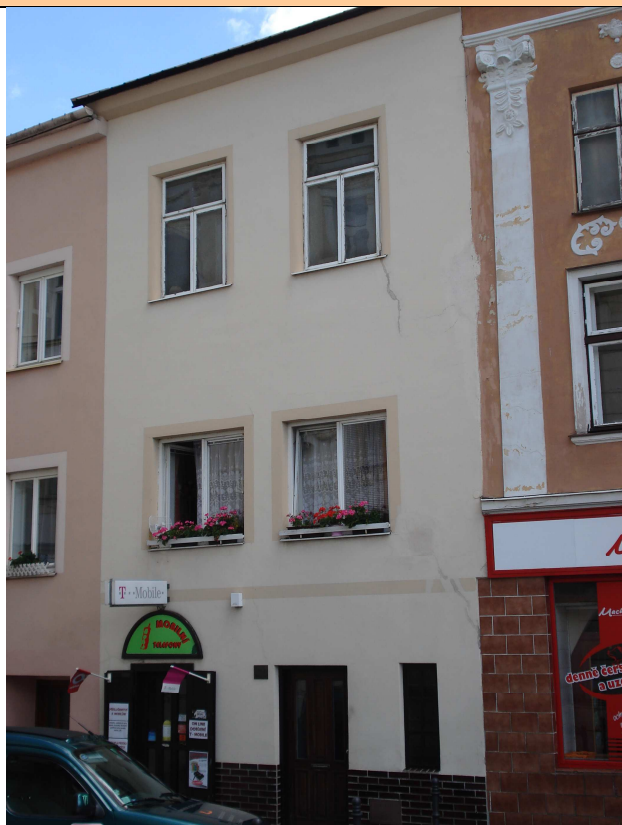
Řadový obytný jednopatrový měšťanský dům s půdním pseudopatrem. Hlavní průčelí stojatě obdélného obrysu, dvouosé, s nevhodně zvětšenými okenními otvory v prvním patře. Novodobá hladká fasáda nad kabřincovým soklem. Za atikovým pseudopatrem kolmo nabíhající sedlová střecha. Dvorní průčelí s trojúhelným štítem, dvouosé, s hladkou brizolitovou fasádou.

Potřeba obnovy fasády, obnova okenních a dveřních otvorů.
Doporučení úpravy zvětšených oken v 1.NP.
Udržovací práce.
