# KARTA NEMOVITÉ KULTURNÍ PAMÁTKY

**Aktualizace září 2017**

ČÍSLO REJSTŘÍKU **19162 / 8-1664**

TYP OBJEKTU kostel sv. Valentina

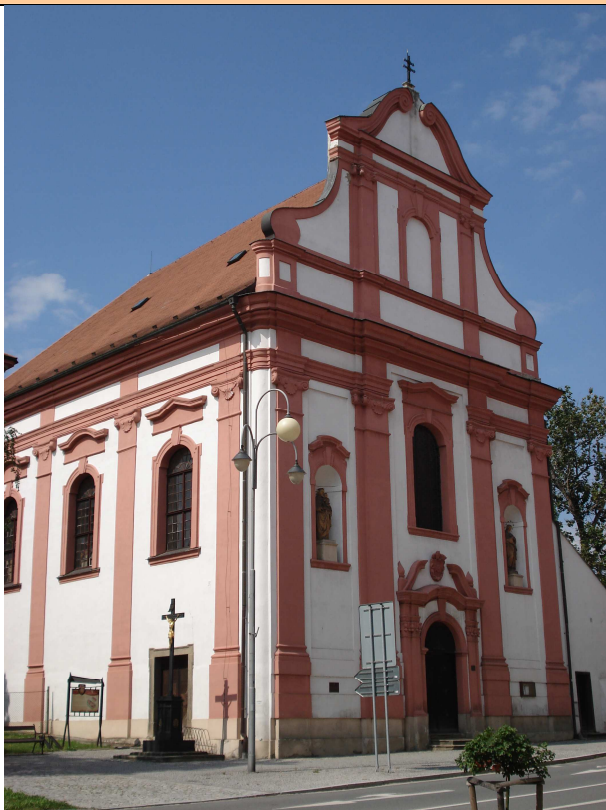
Kostel po celkové obnově. Restaurována vitráž nad vchodem. Proběhlo restaurování varhanních skříní, probíhá obnova varhan. Potřeba udržovacích prací, sokl kostela.
