KARTA NEMOVITÉ KULTURNÍ PAMÁTKY

Aktualizace září 2022

46286/8-2291

náměstí Sigmunda Freuda 44

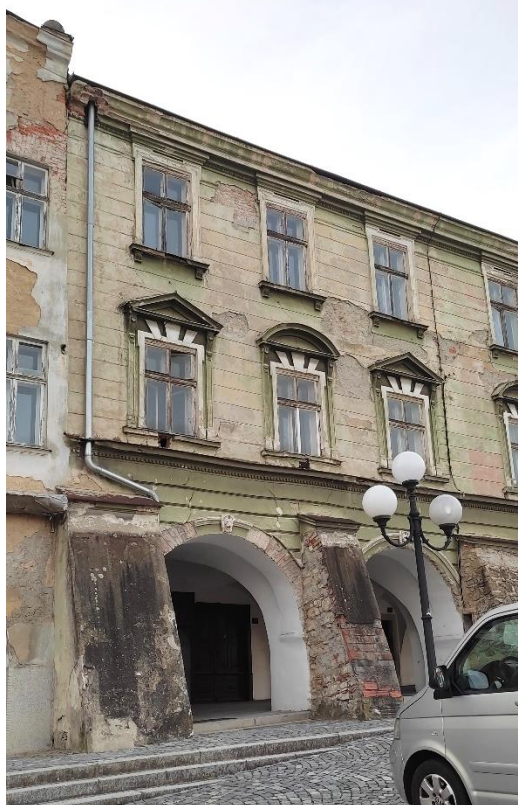
Nutná celková obnova objektu. Potřeba obnovy fasády, obnova okenních, dveřních výplní i výkladců. Obnova dřevěných trámových stropů. Obnova schodišť, zábradlí, dělicích stěn, řešení statiky. Výměna klempířských prvků. Obnova interiéru. Propojení s domem č. p. 45. Doporučení zachovat a obnovit dvorní křídlo z dřevěné konstrukce.

<input type="checkbox"/> výborný – po provedené obnově, obnoveny, event. restaurovány historické prvky, dochovaná autentičnost objektu, bez zjevných závad	<input type="checkbox"/> dobrý – s běžnou údržbou bez zjevných závad	<input checked="" type="checkbox"/> havarijní – s dožilými konstrukcemi, nevyužívané, zjevné poruchy
<input type="checkbox"/> velmi dobrý – po provedené obnově, bez zjevných závad	<input type="checkbox"/> špatný – s dožilými konstrukcemi, dílčími závadami, nevhodné prvky	<input type="checkbox"/> torzální – s dožilými a havarovanými konstrukcemi, chybějící prvky střechy
