KARTA NEMOVITÉ KULTURNÍ PAMÁTKY

Aktualizace září 2017

ČÍSLO REJSTRÍKU	20630 / 8-2297
LOKALIZACE	Městská památková rezervace Příbor
ULICE, Č.P.	Jičínská 14
OBEC, KAT. ÚZEMÍ	Příbor, k.ú. Příbor
PARCELA ČÍSLO	103
TYP OBJEKTU	městský dům
VLASTNICTVÍ	soukromé vlastnictví

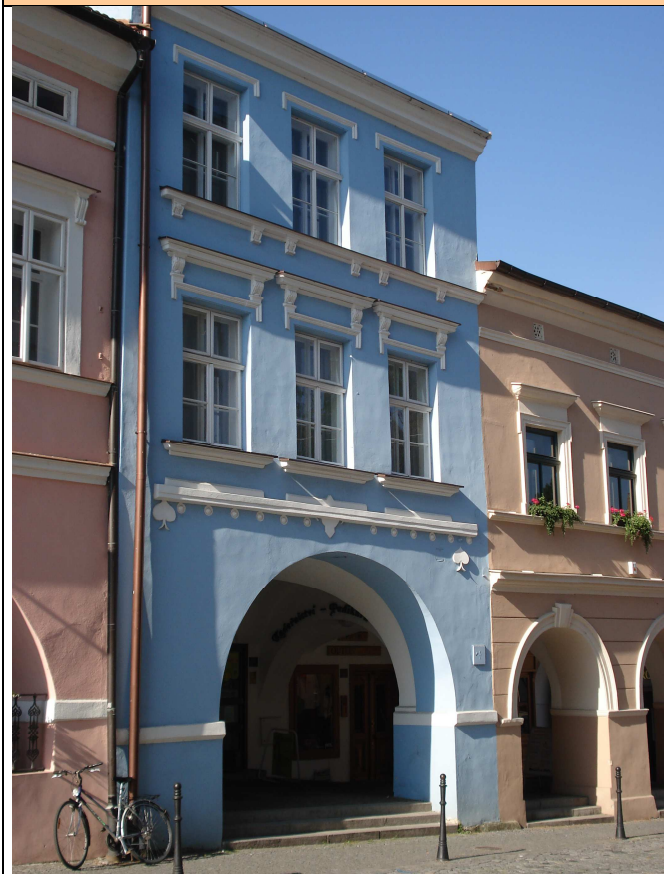
Jednopatrový měšťanský dům o třech okenních osách, s podloubím a atikovým patrem.

Obnova krovu a krytiny střechy. Udržovací práce.

| <input type="checkbox"/> výborný – po provedené obnově, obnoveny, event. restaurovány historické prvky, dochovaná autentičnost objektu, bez zjevných závad | <input checked="" type="checkbox"/> dobry – s běžnou údržbou bez zjevných závad, event. po obnově před rokem 1990 | <input type="checkbox"/> havarijní – s dožilými konstrukcemi, nevyužívané, zjevné poruchy |

POTENCIÁL: Obnova krovu a krytiny střechy.
