# KARTA NEMOVITÉ KULTURNÍ PAMÁTKY

Aktualizace září 2017

ČÍSLO REJSTRÍKU	39260 / 8-2295
LOKALIZACE	Městská památková rezervace Příbor
ULICE, Č.P.	Jičínská 12
OBEC, KAT. ÚZEMÍ	Příbor, k.ú. Příbor
PARCELA ČÍSLO	101
TYP OBJEKTU	městský dům
VLASTNICTVÍ	soukromé vlastnictví

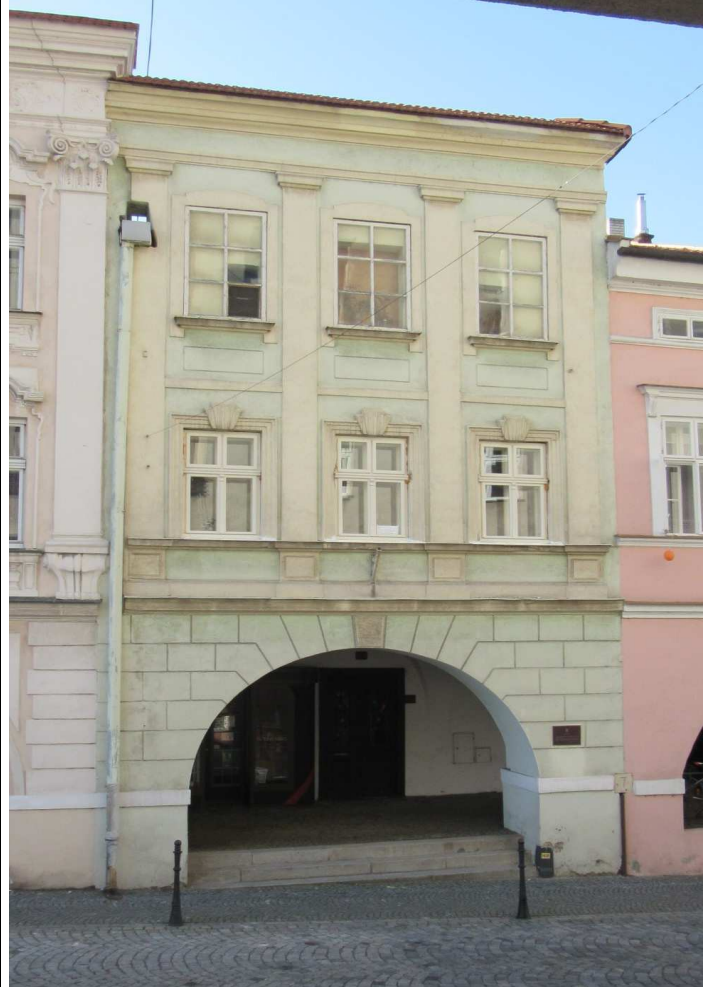
Jednopatrový měšťanský dům s podloubím a atikovým patrem, s pultovou střechou nízkého spádu, o třech okenních osách. Fasáda domu je historizující ze 2. poloviny 19. století. Bosované podloubí se zdůrazněným klenákem tvoří jeden oblouk. Je zaklenuto valenou klenbou s lunetami a ozdobně dlážděno plochými valounky. Okna v prvním patře jsou dvojitá, členěná vždy na dvě čtvercová a dvě obdélná pole. Zasazená jsou v několikrát odstupňovaném ostění prolomeným klenákem. Okna v atice jsou jednoduchá, dělená na šest čtvercových tabulek. Jsou zasazena do segmentované šambrány. Vertikalita fasády je zdůrazněna vysokými pilastry s jednoduchými patkami a hlavicemi, které nesou nepřilíš členěnou římsu.

Potřeba obnovy fasády.  
Udržovací práce.

| <input type="checkbox"/> <b>výborný</b> – po provedené obnově, obnoveny, event. restaurovány historické prvky, dochovaná autentičnost objektu, bez zjevných závad | <input checked="" type="checkbox"/> <b>dobrý</b> – s běžnou údržbou bez zjevných závad, event. po obnově před rokem 1990 | <input type="checkbox"/> <b>havarijní</b> – s dožilými konstrukcemi, nevyužívané, zjevné poruchy |

**POZNÁMKA:** Původní dlažba v loubí (z oblázků skládané ornamenty).
