KARTA NEMOVITÉ KULTURNÍ PAMÁTKY

Aktualizace září 2017

ČÍSLO REJSTŘÍKU	37843 / 8-1657
LOKALIZACE	Městská památková rezervace Příbor
ULICE, Č.P.	Náměstí Sigmunda Freuda 5
OBEC, KAT. ÚZEMÍ	Příbor, k.ú. Příbor
PARCELA ČÍSLO	91
TYP OBJEKTU	měšťanský dům
VLASTNICTVÍ	soukromé vlastnictví

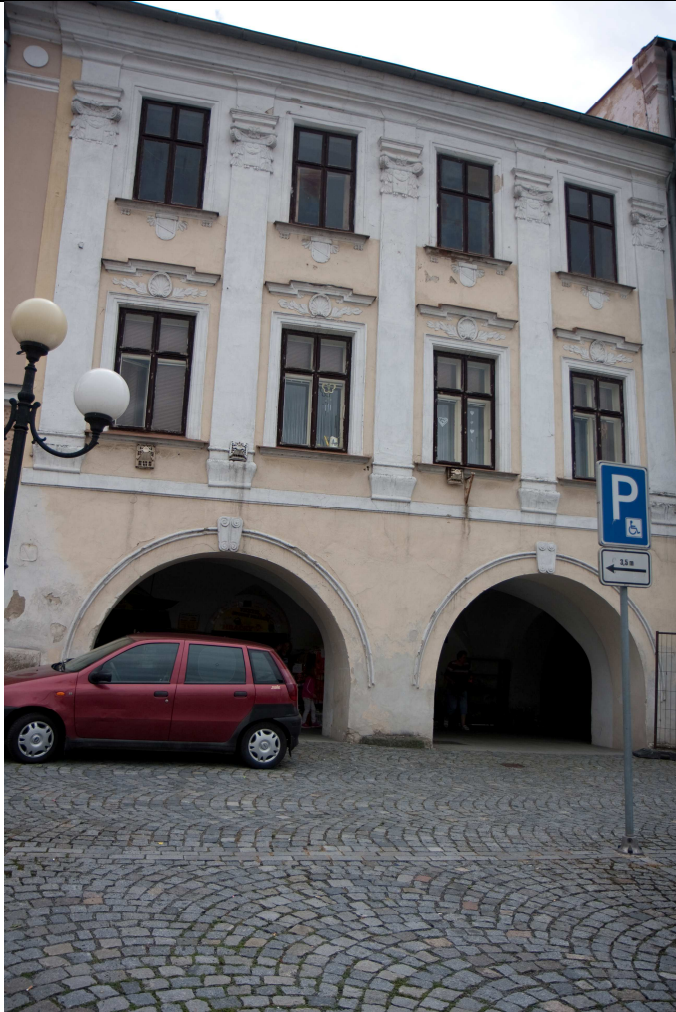
Řadový zděný omítaný dvoupatrový dům o 4 osách a dvou půlkruhových arkádách v podloubí.

STAVEBNÍ STAV OBJEKTU

Potřeba obnovy čelní fasády včetně okenních i dveřních výplní.

POTENCIÁL: Obnov čelní fasády včetně okenních i dveřních výplní.
