# KARTA NEMOVITÉ KULTURNÍ PAMÁTKY

**Aktualizace září 2017**

| ULICE, Č.P. | ul. Lidická 50 |
| TYP OBJEKTU | Kolej piaristická |

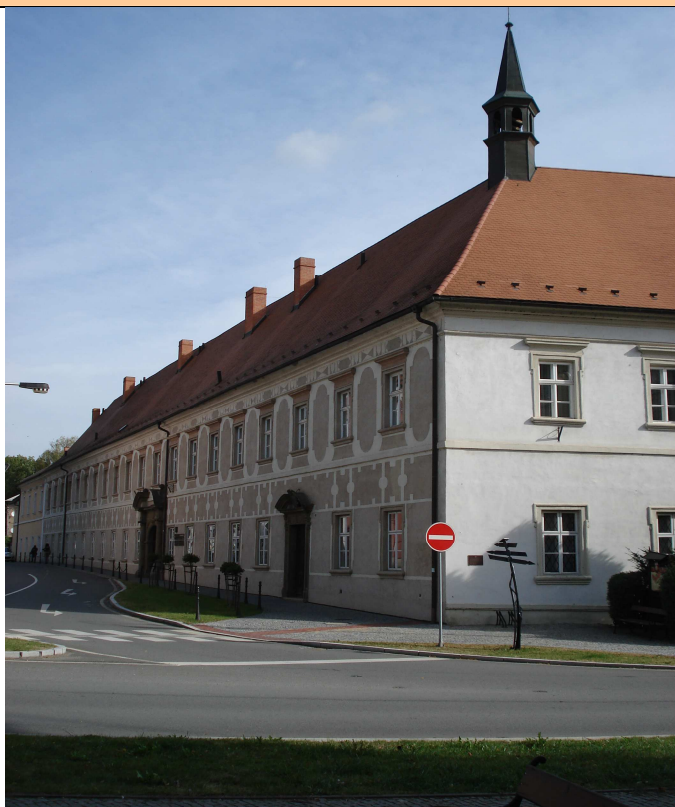
Kolej po celkové obnově. Prověření stavu střechy - lokální zatékání. Potřeba udržovacích prací.
