KARTA NEMOVITÉ KULTURNÍ PAMÁTKY

Aktualizace září 2022

V Kopci 354

Příbor, k. ú. Příbor

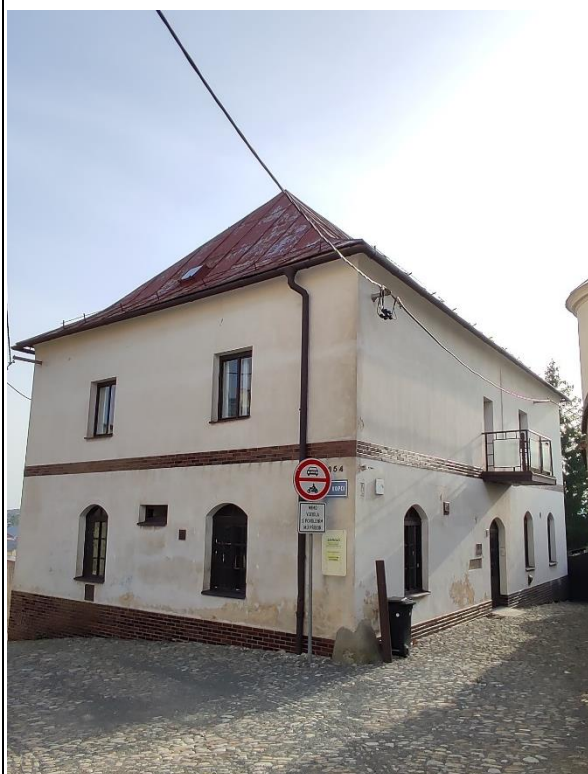
Patrový volně stojící dům, situovaný v sousedství ohradní zdi kostela. Ve dvoře užitkový přístavek garáže. Vstupní průčelí obrácené do uličky k ohradní zdi v přízemí nepravidelně čtyřosé, včetně vstupu ve druhé ose zleva, v prvním patře dvouosé s užitkově řešeným balkónem nad vstupem. Boční průčelí obrácené do uličky V kopci symetricky dvouosé. Fasády hladké s nevhodným obkladem soklu kabřincem a s obkladem kabřince na místě oběhu kordonové římsy. Střecha valbová s námětky a hřebenem rovnoběžným s hlavním průčelím, krytá plechem.

Částečně podsklepen. Okenní i vstupní prostory v přízemí mají segmentový záklenek (historicky neopodstatněné). Novodobá okna se segmentovým větrákem (vše počátek 90. let 20. století)

Objekt znehodnocen řadou závažných stavebních zásahů. Z původního domu zachováno jen obvodové a základové zdivo.

<input type="checkbox"/> nepřístupno	<input type="checkbox"/> autentická	<input type="checkbox"/> novodobá, vyhovující
<input type="checkbox"/> autentická bez závad	<input type="checkbox"/> neautentická, neutrální	<input checked="" type="checkbox"/> novodobá, nevyhovující

<input type="checkbox"/> nepřístupno	<input type="checkbox"/> autentická	<input type="checkbox"/> novodobá, vyhovující
<input type="checkbox"/> autentická bez závad	<input checked="" type="checkbox"/> neautentická, neutrální (původní krytina – dřevěný šindel)	<input type="checkbox"/> novodobá, nevyhovující

<input type="checkbox"/> nepřístupno	<input type="checkbox"/> autentická	<input type="checkbox"/> novodobá, vyhovující
<input type="checkbox"/> autentická bez závad	<input checked="" type="checkbox"/> neautentická, neutrální	<input type="checkbox"/> novodobá, nevyhovující

Doporučení: odstranit kabřincový obklad, rehabilitovat původní tvar (bez záklenků) a rozmístění oken.
