# KARTA NEMOVITÉ KULTURNÍ PAMÁTKY

Aktualizace září 2017

Městská památková rezervace Příbor

K. H. Máchy 36

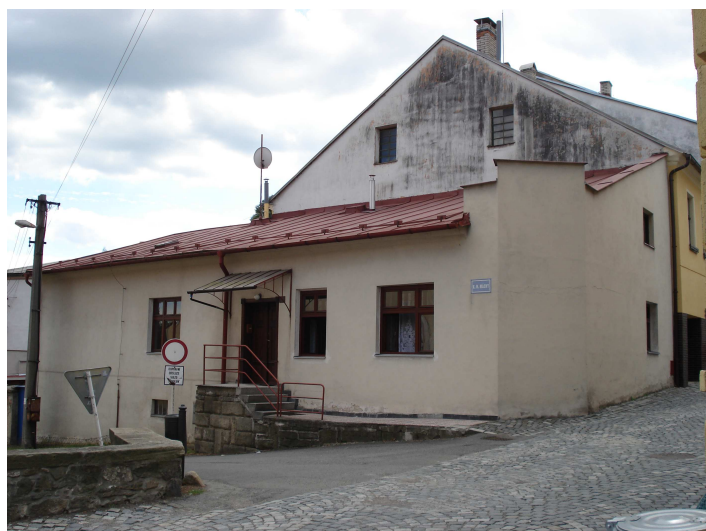
Řadový městský přízemní dům v exponované nárožní poloze, situovaný na kraji bloku. Dvůr ohrazen plnou kamennou zdí, u ní je přístavek dílny. Hlavní průčelí obrácené do ulice K. Hynka Máchy ležatě obdélného obrysu, čtyřosé, se zkoseným pravým nárožím a nízkou atikou kryjící komínové nástavce, uzavřené korunní římsou. Fasáda hladká, v pravé i levé krajní ose trojdílné okno. Ve dveřích hodnotné historizující výplňové dvoukřídlo shora kryté užitkovým proskleným zástřeškem z typových profilů. Před vstupem novodobé schody. Na dvorní fasádě trojdílné okno s balkónovými dveřmi a balkón.

Potřeba obnovy fasády.  
Udržovací práce.

**POZNÁMKA:** Doporučení přešit schody u vstupu a zastřešení vstupu.
