KARTA NEMOVITÉ KULTURNÍ PAMÁTKY

Aktualizace září 2022

Městská památková rezervace Příbor

Místecká 38

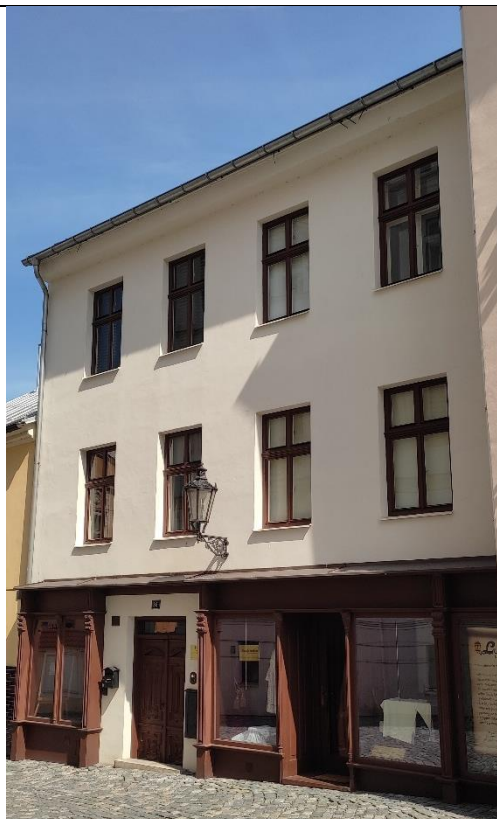
Řadový obytný dvoupatrový měšťanský dům. Vpravo dlouhé dvorní křídlo navazující na dvoupatrový obytný zadní dům s průčelím do ulice V kopci. Hlavní průčelí dvoupatrové, ve středním rytmu symetricky čtyřosé, uzavřené korunní římsou, se vstupem ve druhé ose zleva, vpravo prolomeno garážovými vraty. Fasáda hladká, novodobá. Ve vstupu zachovány hodnotné historizující dvoukřídle dveře. Sedlová střecha o nízkém spádu. Na zadním domě č. p. 17 střecha téměř vodorovná, pultová.

V roce 2017 započala rozsáhlá rekonstrukce objektu, dvorního domu č. p. 17 i celého areálu. V domě byly dochovány a obnoveny mnohé původní prvky – pro Příbor typická oblázková dlažba, mohutné trémové stropy, litinové zábradlí, četné klenby, tajemná sklepení, renesanční ulička, kachlová kamna, prvky z pískovce a další. V průběhu rekonstrukce byly nalezeny nástěnné malby, které byly odborně zrestaurovány.

| <input checked="" type="checkbox"/> výborný – po provedené obnově, obnoveny, event. restaurovány historické prvky, dochovaná autentičnost objektu, bez zjevných závad | <input type="checkbox"/> dobrý – s běžnou údržbou bez zjevných závad | <input type="checkbox"/> havarijní – s dožilými konstrukcemi, nevyužívané, zjevné poruchy |
