# KARTA NEMOVITÉ KULTURNÍ PAMÁTKY

**Aktualizace září 2022**

41818 / 8-2287

náměstí Sigmunda Freuda 31

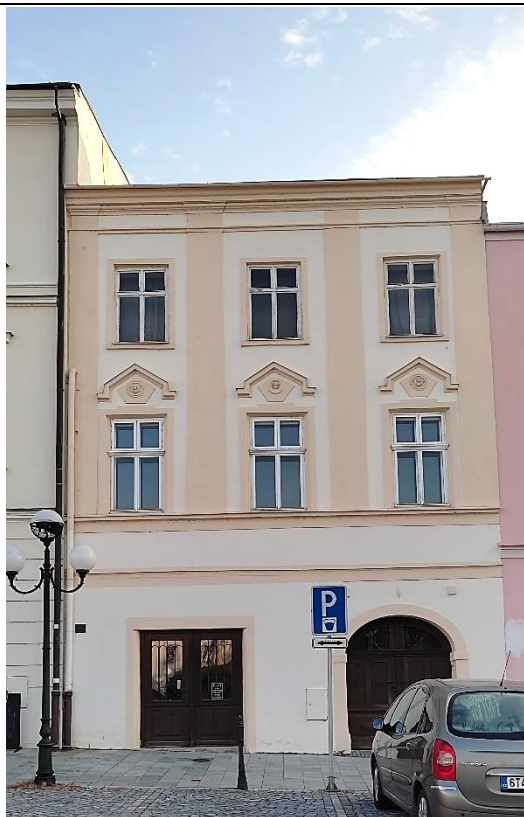
Řadový městský dům se zrušeným podloubím. Hlavní průčelí s falešným půdním patrem uzavřené atikou, dvoupatrové, symetricky trojosé. Fasáda klasicistní tektonizovaná vysokým pilastrovým řádem s římsovými hlavicemi sdruženými s profilem korunní římsy. Horizontální členění v délce profilovanými kordonovými římsami. V detailním tvarosloví zaujme klasicistní stlačený portál s pásovými patečními římsičkami, v němž zavěšena klasicistní dvojkřídla vrata s oválnou mřížkou v nadsvětlíku a pravouhlými výplněmi s vystouplými kosočtverci a rozetami. Šambrány pravouhlé pásové, v prvním patře trojúhelné zalamované suprafenestry s kruhovými medailony s bustami ve výplních. Novodobá okna členěna do asymetrického kříže s jednotabulovými dvojkřídly, nahoře s jednotabulovými dvojkřídly ventilacemi. Zadní průčelí hladké, s trojdílnými okny.

Potřeba obnovy okenních i dveřních výplní. Potřeba obnovy vnitřních částí domu a stavení v zadním traktu. Řešení vlhkosti v přízemí.
