KARTA NEMOVITÉ KULTURNÍ PAMÁTKY

Aktualizace září 2022

ČÍSLO REJSTRÍKU	37293 / 8-2300
LOKALIZACE	Městská památková rezervace Příbor
ULICE, Č. P.	Politických vězňů 1
OBEC, KAT. ÚZEMÍ	Příbor, k. ú. Příbor
PARCELA ČÍSLO	86
TYP OBJEKTU	měšťanský dům
VLASTNICTVÍ	soukromé vlastnictví

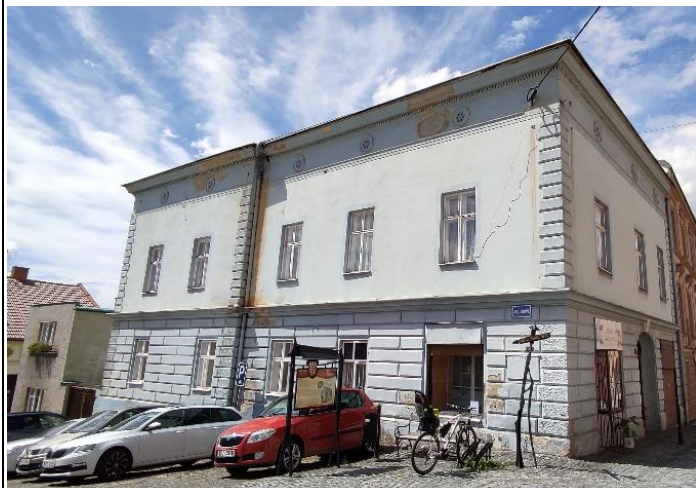
Rohový jednopatrový měšťanský dům o třech okenních osách. Fasáda je tvořena hladkým soklem, bosovaným přízemím se zdůrazněným nárožím. Kordonová římsa odděluje přízemí od patra, které je hladké, s tvrdou omítkou. Nároží jsou zdůrazněna bosovanou armaturou. Korunní římsa je plasticky členěna, její vlys je proražen z hlavního i bočního průčelí třemi větracími otvory, které jsou zakryty štukovou růžicí. Vstupní dveře jsou empirové, na hlavním klenáku je maskaron, který zasahuje do kordonové římsy. Novodobá valbová střecha o enormně nízkém spádu krytá plechem.

Potřeba udržovacích prací na fasádě, obnova okenních výplní.

Pozn. Původní vstupní dveře.
