KARTA NEMOVITÉ KULTURNÍ PAMÁTKY

Aktualizace září 2022

ČÍSLO REJSTRÍKU	49747 / 8-3983
LOKALIZACE	Městská památková rezervace Příbor
ULICE, Č. P.	náměstí Sigmunda Freuda 35
OBEC, KAT. ÚZEMÍ	Příbor, k. ú. Příbor
PARCELA ČÍSLO	1469
TYP OBJEKTU	městský dům
VLASTNICTVÍ	Město Příbor

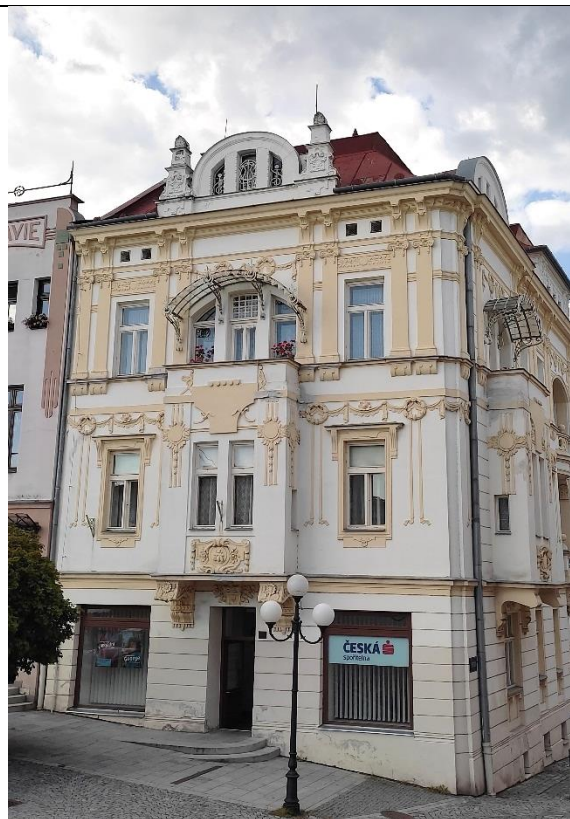
Nárožní dvoupatrový podsklepený dům o třech okenních osách hlavního průčelí. Secesní dům uzavírá na východní straně severní frontu náměstí. Čelní fasáda zdůrazněna středovým arkýřem neseným dvěma konzolami, krytým segmentovým přístřeškem s kovovou konstrukcí. Fasáda v úrovni 1.NP prolomena pravouhlým vstupem a po stranách jednoduchými výkladci. Nad vstupem, jako součást podhledu arkýře, včleněn stylizovaný klenák s postranními ratolestmi. Arkýř ve spodní části zdoben motivem včely ve stylizované kartuši, v horní části pak převládá geometrizující výzdoba doplněná postranními motivy sluncí se spuštěnou řadou květů. Arkýř ukončen jednoduše profilovanou římsou a v 2. NP, je prolomen dvěma úzkými okny a po stranách menšími okénky. Fasáda v úrovni 3.NP prolomena ve středu atypickými dveřmi s nadsvětlíkem. Po stranách dveří umístěna atypická okna. Fasáda dále prolomena dvěma okenními otvory ve 2. NP a dvěma ve 3. NP. Boční fasáda domu, ze strany ulice Místecké, navazuje celkovým architektonickým ztvárněním na hlavní průčelí. Boční průčelí sedmioké, ve středu s hlavním vstupem do činžovní – nájemní části domu.

Potřeba udržovacích prací.

<input type="checkbox"/> výborný – po provedené obnově, obnovy, event. restaurovány historické prvky, dochovaná autentičnost objektu, bez zjevných závad	<input checked="" type="checkbox"/> dobry – s běžnou údržbou bez zjevných závad	<input type="checkbox"/> havarijní – s dožilými konstrukcemi, nevyužívané, zjevné poruchy
<input type="checkbox"/> velmi dobrý – po provedené obnově, bez zjevných závad	<input type="checkbox"/> špatný – s dožilými konstrukcemi, dílčími závadami, nevhodné prvky	<input type="checkbox"/> torzální – s dožilými a havarovanými konstrukcemi, chybějící prvky střechy
