# OBNOVA PARČÍKU 'U LÁVKY' V PŘÍBOŘE

## NÁVRH ŘEŠENÍ PROSTORU - SITUACE

zhotovitel:	Ing. Alice Hambálková      jesterka.alha@seznam.cz Pod Haškovcem 1561, 742 58 Příbor	
název výkresu:	04 NÁVRH ŘEŠENÍ PROSTORU - SITUACE	10/2014-8/2015

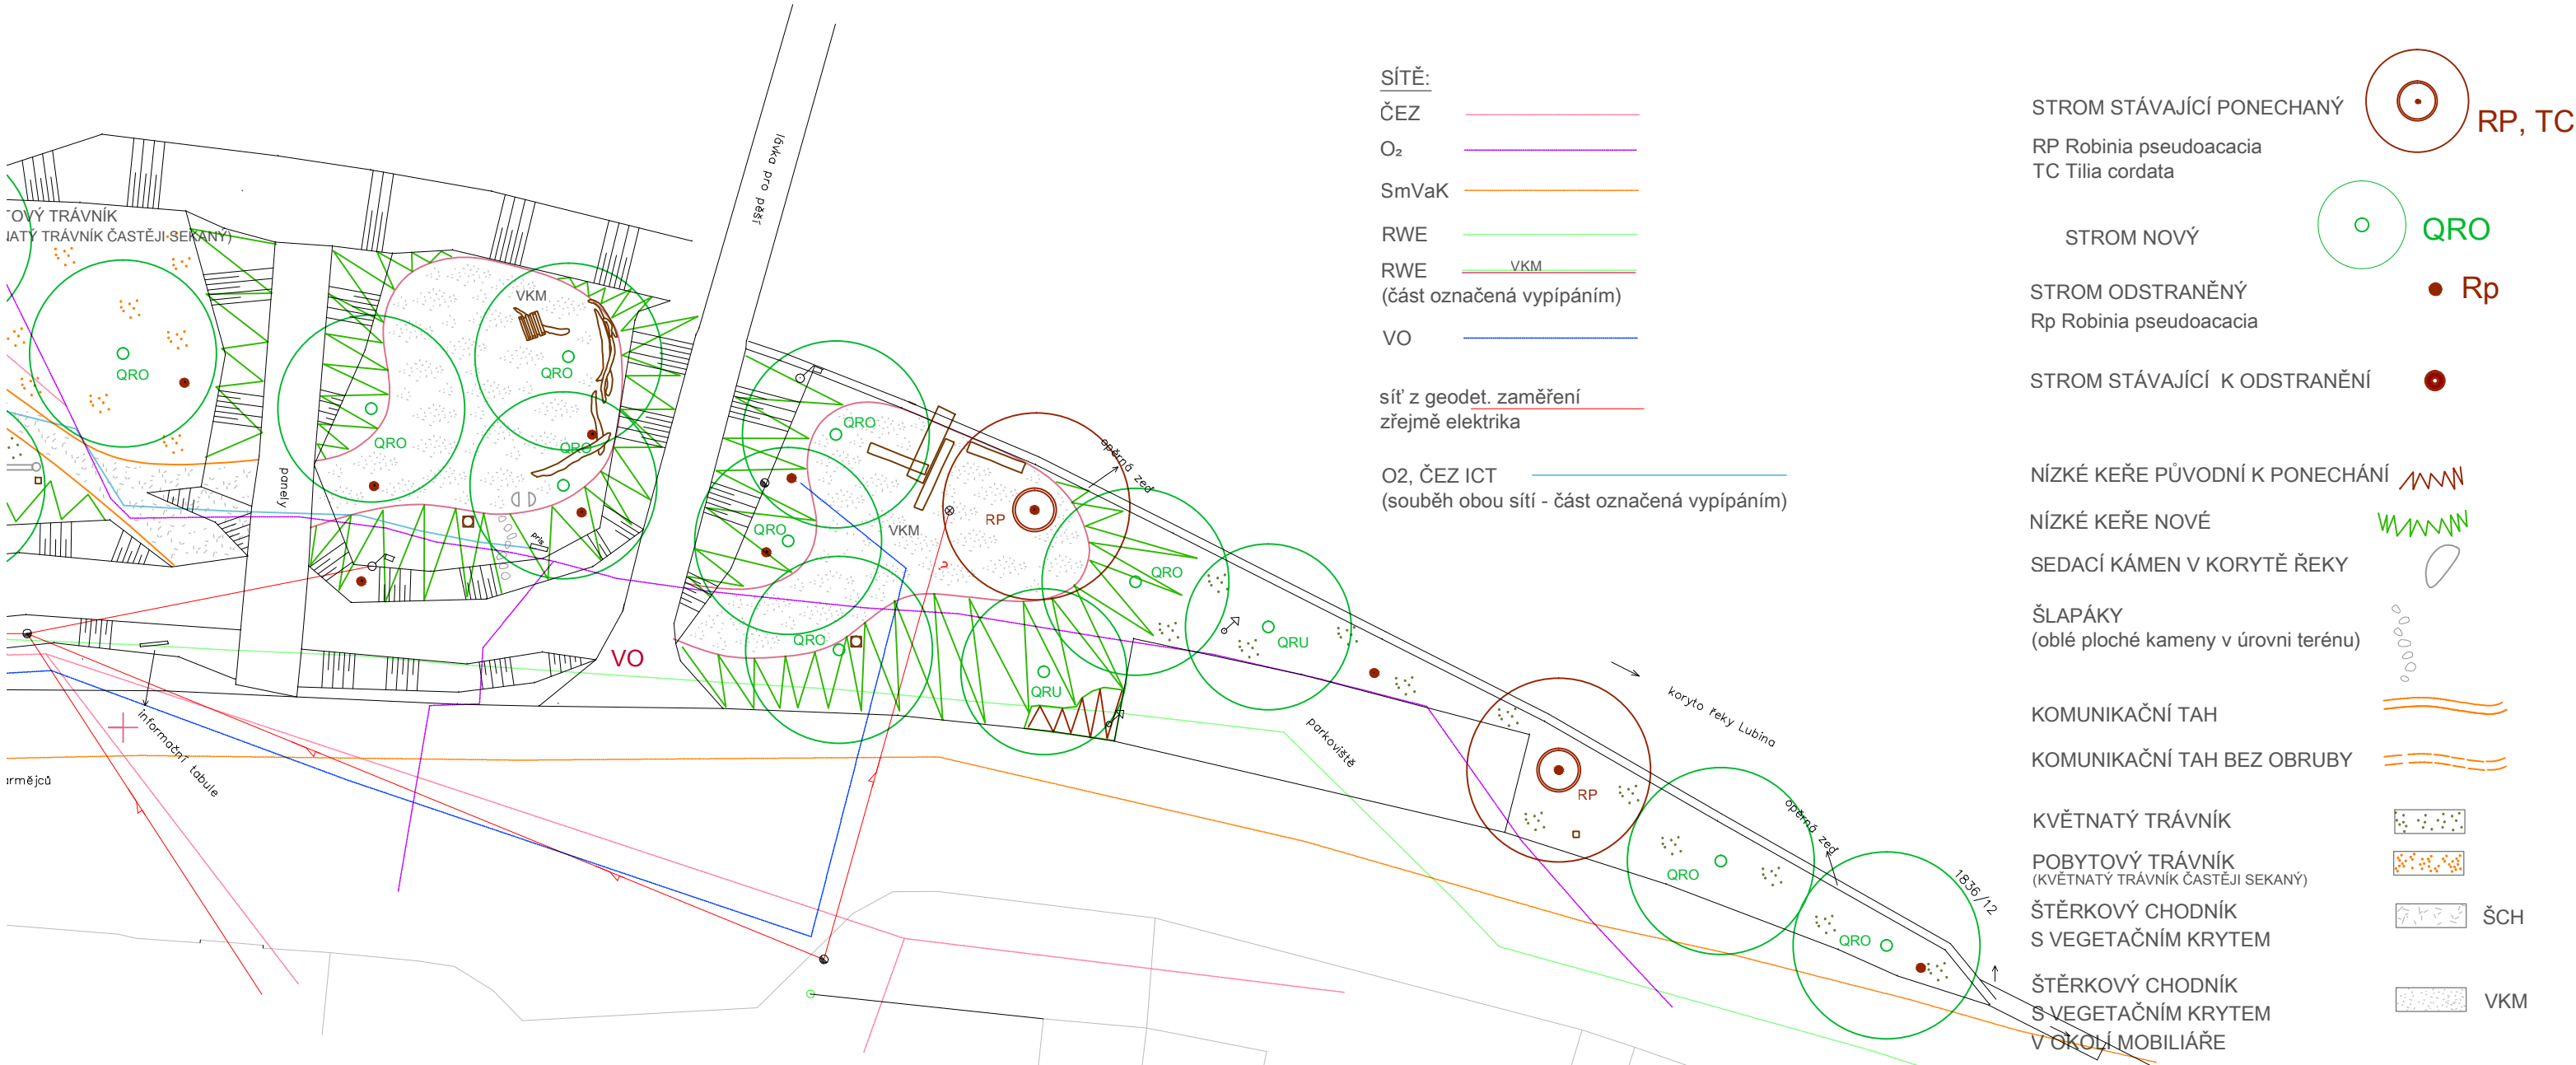
KVĚTNATÝ TRÁVNÍK	30+205+112+224+364+86+170= 1191 m <sup>2</sup>
ŠTĚRKOVÝ CHODNÍK S VEGETAČNÍM KRYTEM	215+4= 219 m <sup>2</sup>
ŠTĚRKOVÝ CHODNÍK S VEGETAČNÍM KRYTEM V OKOLÍ MOBILIÁŘE	22+29+23+50+78+43+133+130= 508 m <sup>2</sup>
PLOCHA VÝSADEB	42+3,5+2,5+45+22+30+32+95+55+122= 449 m <sup>2</sup>
CELKEM	1191+215+508+449= 2367 m <sup>2</sup>
