# KARTA NEMOVITÉ KULTURNÍ PAMÁTKY

**Aktualizace září 2022**

Městská památková rezervace Příbor

náměstí Sigmunda Freuda 23

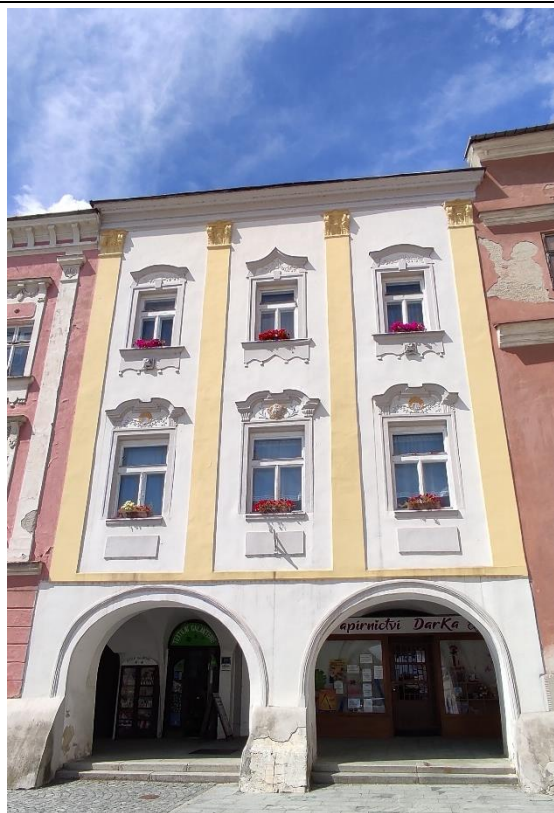
Řadový měšťanský obytný dům s loubím. Hlavní průčelí prolomeno dvěma téměř půlkruhovými oblouky loubí a uzavřeno atikou ukončenou profilovanou římsou. Průčelí dvoupatrové, ve středním rytmu symetricky trojosé. Pozdní barokní fasáda tektonizována vysokým pilastrovým řádem s kompozitními hlavicemi, detailní tvarosloví doplňují lištové šambrány, zalamované segmentové a záclonové frontony s mušlemi a festony. V oknech novodobé výplně typu T. Dvorní průčelí hladké s relativně příznivým rozvrhem i tvarovým řešením okenních os. Novodobá střecha tvaru nízkého pultu klesajícího k zadnímu průčelí skrytá za atikou, bez pohledového uplatnění loubí zaklenuto valenou lunetovou barokní klenbou.

Potřeba obnovy okenních i dveřních výplní, výkladce, domovního schodiště, zábradlí. Udržovací práce. Hodnotný barokní portál hlavního vstupu. Doporučení přeřešit dvorní přístavbu.
