KARTA NEMOVITÉ KULTURNÍ PAMÁTKY

Aktualizace září 2022

náměstí Sigmunda Freuda 10

měšťanský dům

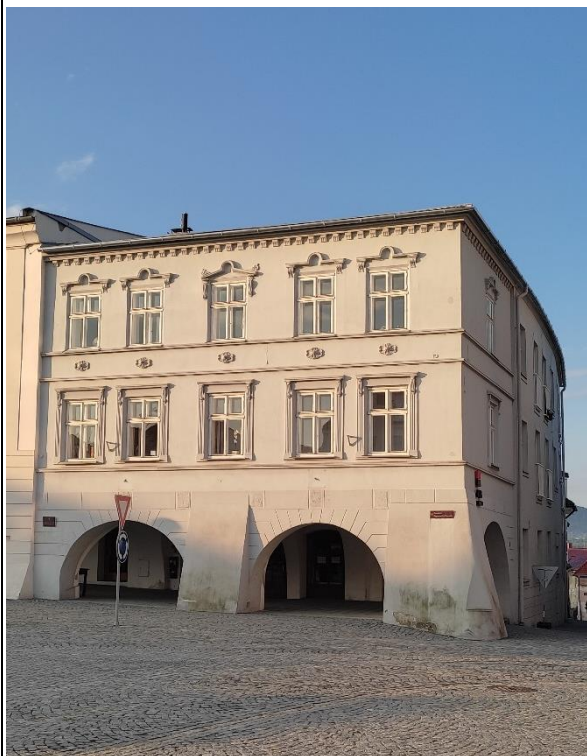
Zděný, omítaný, nárožní, dvoupatrový dům o pěti okenních osách a dvou obloucích loubí s dvěma opěráky. Přízemní fasáda členěna bosáží, oddělena od 1. patra profilovanou římsou. Okna prvního patra rámovaná šambránou s přímou nadokenní římsou nesenou konzolami. První patro od druhého odděleno rovněž kordónovou profilovanou římsou. Pod okny druhého patra průběžná podokenní římsa a v ose oken reliéfní růžice. Nad okny druhého patra přímé nadokenní římsy uprostřed obloukově vypjaté, nesené konzolami. Nadokenní římsa okna v ose má konzoly protáhlejší a na římsě sedící postavy. Fasáda ukončena profilovanou římsou s konzolami. Podloubí je klenuto valeně s výsečemi. V bočním průčelí jeden oblouk loubí. Zadní a část bočního průčelí s novodobě historizující zjednodušenou fasádou.

Obnova okenních a dveřních výplní, klempířských prvků. Udržovací práce na fasádě.
