## KARTA NEMOVITÉ KULTURNÍ PAMÁTKY

Aktualizace září 2022

ČÍSLO REJSTRÍKU	36634 / 8-2280
LOKALIZACE	Městská památková rezervace Příbor
ULICE, Č. P.	náměstí Sigmunda Freuda 8
OBEC, KAT. ÚZEMÍ	Příbor, k. ú. Příbor
PARCELA ČÍSLO	94
TYP OBJEKTU	měšťanský dům
VLASTNICTVÍ	soukromé vlastnictví

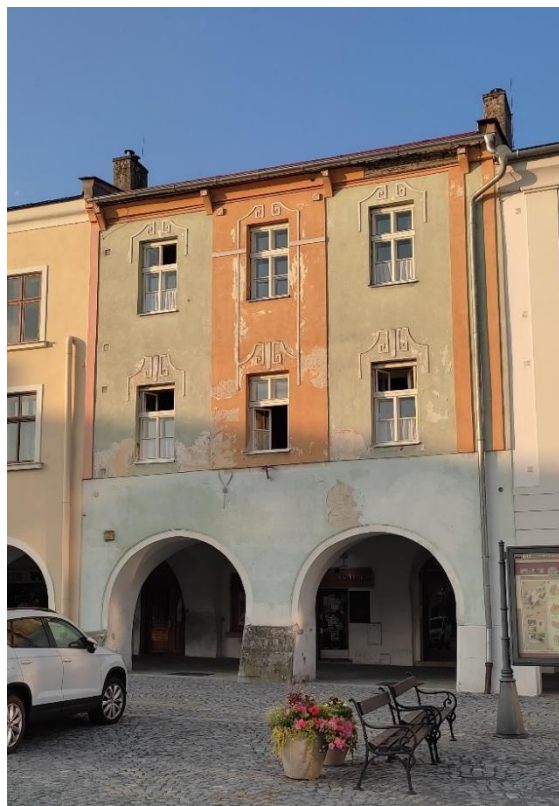
Zděný, omítaný, dvoupatrový, řadový dům o dvou obloucích podloubí. Hlavní průčelí symetricky ve středním rytmu trojosé, charakterizované novodobě upravenou a tudíž už jen náznakově historizující fasádou s podebranou korunní římsou na čtyřech konzolkách a s meandrovými lištami i stylizovanými dlouhými klenáčky na místě frontonů. Střední osa zdůrazněna spojením lištových frontonů po výšce v druhém patře dvěma meziokenními pásy. Kromě toho fasáda promodelována do stylizovaných lisénových polí, z nichž střední je v ploše vystouplé. Loubí klenuto valeně s výsečemi. Okenní výplně novodobé, s příznivým vícetabulkovým členěním (dole dvojtabulková dvojkřídla, nahoře jednotabulkové dvojkřídle ventilace).

V roce 2018 obnoveny okenní výplně. Potřeba obnovy fasády, klempířských prvků, dvorního křídla a garáže.
