## KARTA NEMOVITÉ KULTURNÍ PAMÁTKY

<b>ČÍSLO REJSTRÍKU</b>	45103 / 8-1655	<p><b>DATACE</b></p> <p>Pozdně barokní, klasicistně radikálně přestavěný dům s renesančním jádrem suterénu.</p>
<b>LOKALIZACE</b>	Městská památková rezervace Příbor	
<b>ULICE, Č. P.</b>	náměstí Sigmunda Freuda 22	<p><b>STAVEBNÍ STAV OBJEKTU</b></p> <p>Obnova fasády, restaurování fasádních prvků, obnova okenních a dveřních výplní. Hodnotný historizující obchodový portál dekorovaný subtilními pilastříky a pozdně klasicistní hlavní a vpravo sousedící krámský vstup rámovaný rýhovanými zárubněmi a opatřený původními závěsy i kování. Doporučení obnovy výkladců a vstupu do obchodu. Doporučení přeřešit novodobý přístavek garáže ve dvorním traktu. Doporučení vymezit městské k ul. Karla Čapka ohradní zdí. Udržovací práce.</p>
<b>OBEC, KAT. ÚZEMÍ</b>	Příbor, k. ú. Příbor	
<b>PARCELA ČÍSLO</b>	1452	
<b>TYP OBJEKTU</b>	městský dům	
<b>VLASTNICTVÍ</b>	soukromé vlastnictví

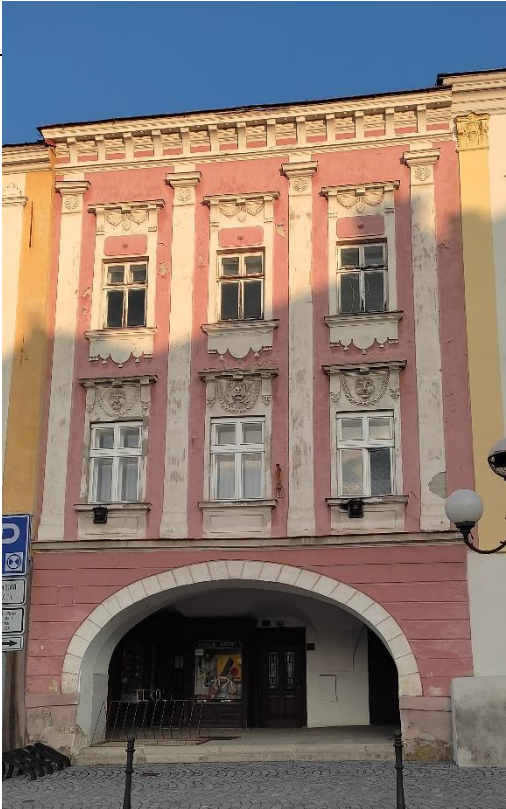
<b>Aktualizace září 2022</b>
		<p><b>POPIS OBJEKTU</b></p> <p>Řadový městský obytný dům s loubím. Hlavní průčelí dvoupatrové v rychlejším rytmu symetricky trojosé v přízemí prolomené jedním stlačeným obloukem loubí. Fasáda pod konzolovou atikovou římsou klasicistní tektonizovaná vysokým pilastrovým řádem s římsovými hlavicemi a palmetami ve ýplních. Přízemí členěno pásovou bosáží, bosovaná i archivolta oblouku loubí. Detailní tvarosloví v patrech složeno z profilované kordonové římsy a pásových šambrán sdružených s konzolovými suprafenestrami vyplněnými festony a v prvním patře maskarony. Tamtéž obdélné parapetní výplně, v druhém patře parapetní výplně čabrákové se štrápci a kapkami. Dvorní průčelí hladké s relativně příznivým rozvrhem i tvarovým řešením okenních os. Novodobá střecha ve tvaru dozadu klesajícího nízkého pultu pokryta plechem. Loubí s valenou klenbou s lunetami.</p>
<b>IDENTIFIKAČNÍ ÚDAJE</b>
