KARTA NEMOVITÉ KULTURNÍ PAMÁTKY

Aktualizace září 2022

ČÍSLO REJSTRÍKU	32345 / 8-1666
LOKALIZACE	Městská památková rezervace Příbor
ULICE, Č. P.	Lidická 50
OBEC, KAT. ÚZEMÍ	Příbor, k. ú. Příbor
PARCELA ČÍSLO	1384
TYP OBJEKTU	Piaristická kolej
VLASTNICTVÍ	Město Příbor

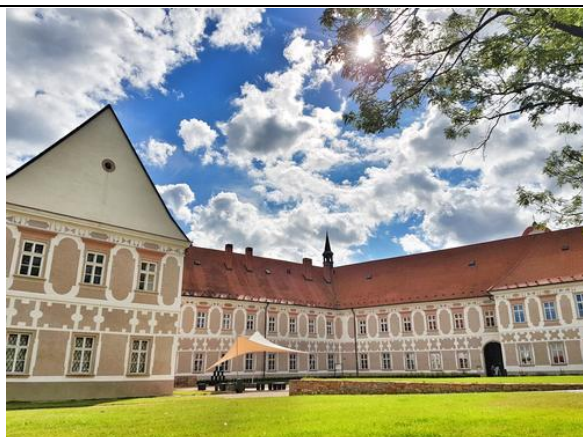
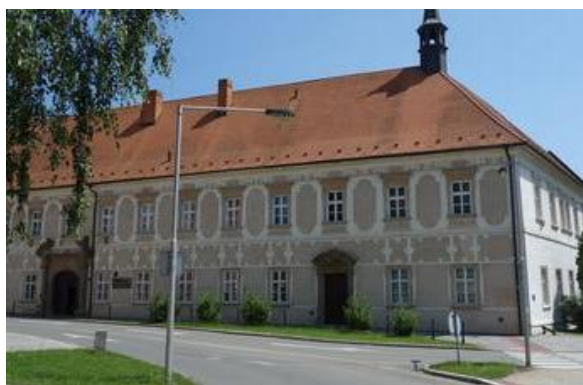
Trojkrídlá budova půdorysného tvaru U s krátkým východním křídlem. Roku 1768 přistavena dřevěná chodba spojující budovu kláštera s kostelem sv. Valentina ve výši 2. nadzemního podlaží dle plánu piaristy P. Heliodora Knura. Chodba byla zbourána v roce 1875.

Budova rozvržena na způsoby obvyklého dvoutraktu s nádvorní chodbou v jižním křídle, kdežto chodbou na straně ulice v hlavním křídle západním. Přízemí klenuto křížovými klenbami bez pásů, s uplatněním klenby neckové. Patro plochostropé. Četné fresky a výmalby v interiéru, především v bývalém refektáři. Obnovena barokní fasáda se štukovými prvky a freskami. V současnosti se v budově nachází městská knihovna, muzeum, základní umělecká škola, obřadní síň města s potřebným zázemím a zasedací místnost.

Kolej po celkové obnově. Prověření stavu střechy. Potřeba udržovacích prací

Výtvarně kvalitní barokní portály, hodnotné nástěnné malby refektáře.
