KARTA NEMOVITÉ KULTURNÍ PAMÁTKY – OP MPR

Aktualizace září 2022

ČÍSLO REJSTRÍKU	39354/8-2099
LOKALIZACE	ochranné pásmo MPR
ULICE, Č. P.	Tyršova
OBEC, KAT. ÚZEMÍ	Příbor, k. ú. Příbor
PARCELA ČÍSLO	995/1
TYP OBJEKTU	sousoší Panny Marie
VLASTNICTVÍ	Město Příbor

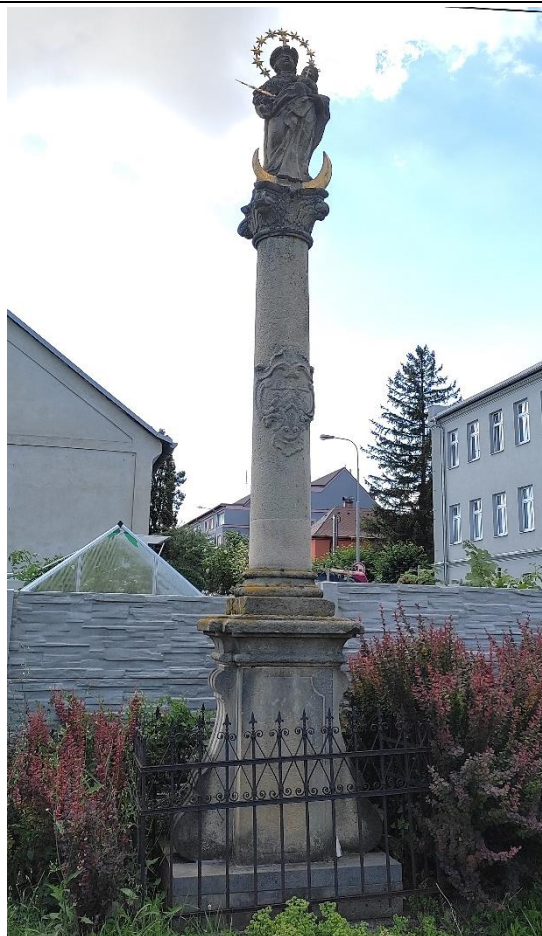
Barokní pískovcový sloup se sochou Panny Marie Assumpty z poloviny 18. století. Prostor okolo sloupu je vymezen litinovým zábradlím z 19. století. Kamenný – pískovcový mariánský sloup ohraničený litinovou mříží (zábradlím). Na jednoduchém kamenném soklu obdélného půdorysu osazen hranolový podstavec zdobený po stranách volutami a ukončený odstupňovanou profilovanou římsou. Na podstavci umístěn sloup s akantovou hlavicí. Hladký dřík sloupu zdoben na čelní straně středovým reliéfem znaku města Příbora, který je umístěn v rokajové kartuši. Na vrcholu sloupu, na plintu, osazena socha Madony s dítětem. Korunovaná Panna Marie stojící na půlměsíci, s paprscitou kovovou oválnou svatozáří, třímá na levé ruce dítě hrající si s křížkem, v pravé ruce drží žezlo. Typický příklad barokního mariánského kultu.

Potřeba udržovacích prací, obnova litinového plůtku. Nevhodné pozadí památky. Doporučuje se vytvořit důstojnější pozadí památky a také nástupní prostor.
