# KARTA NEMOVITÉ KULTURNÍ PAMÁTKY

**Aktualizace září 2022**

ČÍSLO REJSTRÍKU	11369 / 8-3953
LOKALIZACE	Městská památková rezervace Příbor
ULICE, Č. P.	náměstí Sigmunda Freuda 19
OBEC, KAT. ÚZEMÍ	Příbor, k. ú. Příbor
PARCELA ČÍSLO	1456/2
TYP OBJEKTU	radnice
VLASTNICTVÍ	Město Příbor

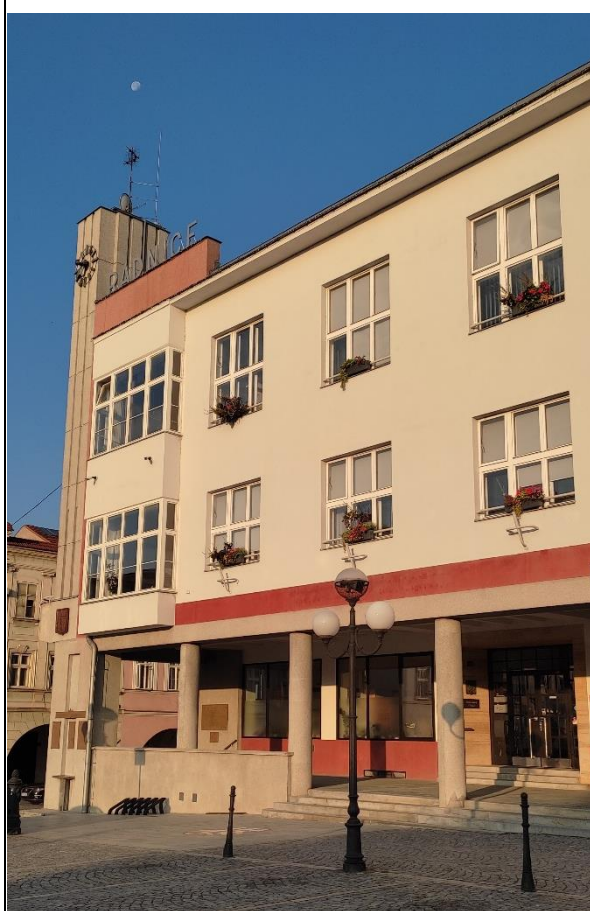
Řadová budova radnice v exponované nárožní poloze se sloupovým podloubím. Hlavní průčelí obrácené do náměstí dvoupatrové, v nároží akcentované hranolovou věžičkou s hodinami, v přízemí promodelováno čtyřosým podloubím s přímými překlady, v patrech rovněž čtyřosé, v levé krajní ose s arkýřem přes obě patra. Vnitřní zeď loubí prolomena jednoduchými trojdílnými výkladci a hlavním vstupem zarámovaným střídmým pravoúhlým portálem v hladkém travertinovém obkladu. Okenní výplně v patrech vícedílné. Při nároží reliéfní znak a pamětní desky se jmény obětí nacismu. Střecha sedlová o nízkém spádu s hřebenem rovnoběžným s čarou náměstí. Boční průčelí s polozahloubeným suterénem promodelováno vysazením obou horních pater, pětiosé, při nárožní věžičce s balkonem přístupným francouzským oknem. Zadní průčelí původně s vtaženým dvorkem dodatečně doplněno přístavkem garáží a trafostanice. Prolomeno velkoplošnými okny s výplněmi i okny pásovými vícedílnými. Zadní část městiště upravena na způsob drobného parčíku bez ohradní zdi.

V letech 2018-2020 obnovena fasáda včetně okenních výplní a krov, 2021 obnoven stávající interiér a přistavěna nová výtahová prosklená šachta do výklenku dvora.

<input checked="" type="checkbox"/> <b>výborný</b> – po provedené obnově, obnovy, event. restaurovány historické prvky, dochovaná autentičnost objektu, bez zjevných závad	<input type="checkbox"/> <b>dobrý</b> – s běžnou údržbou bez zjevných závad	<input type="checkbox"/> <b>havarijní</b> – s dožilými konstrukcemi, nevyužívané, zjevné poruchy
<input type="checkbox"/> <b>velmi dobrý</b> – po provedené obnově, bez zjevných závad	<input type="checkbox"/> <b>špatný</b> – s dožilými konstrukcemi, dílčími závadami, nevhodné prvky	<input type="checkbox"/> <b>torzální</b> – s dožilými a havarovanými konstrukcemi, chybějící prvky střechy
