KARTA NEMOVITÉ KULTURNÍ PAMÁTKY

Aktualizace září 2022

ČÍSLO REJSTRÍKU	35964 / 8-2302
LOKALIZACE	Městská památková rezervace Příbor
ULICE, Č. P.	Politických vězňů 3
OBEC, KAT. ÚZEMÍ	Příbor, k. ú. Příbor
PARCELA ČÍSLO	88
TYP OBJEKTU	měšťanský dům
VLASTNICTVÍ	soukromé vlastnictví

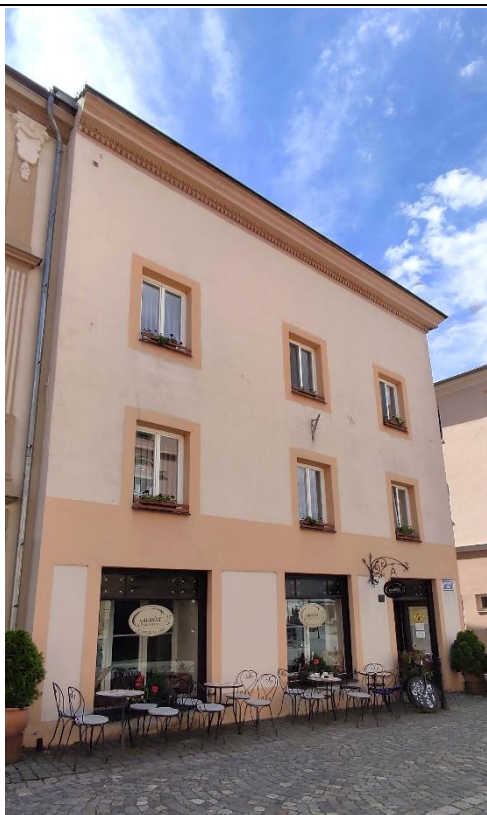
Zděný omítaný nárožní dům o třech okenních osách. Okna novodobá. Hlavní průčelí dvoupatrové trojosé uzavřené profilovanou korunní římsou s vejcovcem a zubořezem původně v historizující novodobé úpravě v současnosti „ohlazené“ bez detailů s jednoduchými lisénovými rámci. Boční a zadní průčelí hladká pod zjednodušenou korunní římsou nahozená brizolitem.

Nevhodná omítka bočního a zadního průčelí. Nevhodná omítka zadního přístavku i ohradní zdi. Rekonstruovaná střecha. Potřeba udržovacích prací.
