# KARTA NEMOVITÉ KULTURNÍ PAMÁTKY

**Aktualizace září 2022**

28916 / 8-2308

Nádražní 685

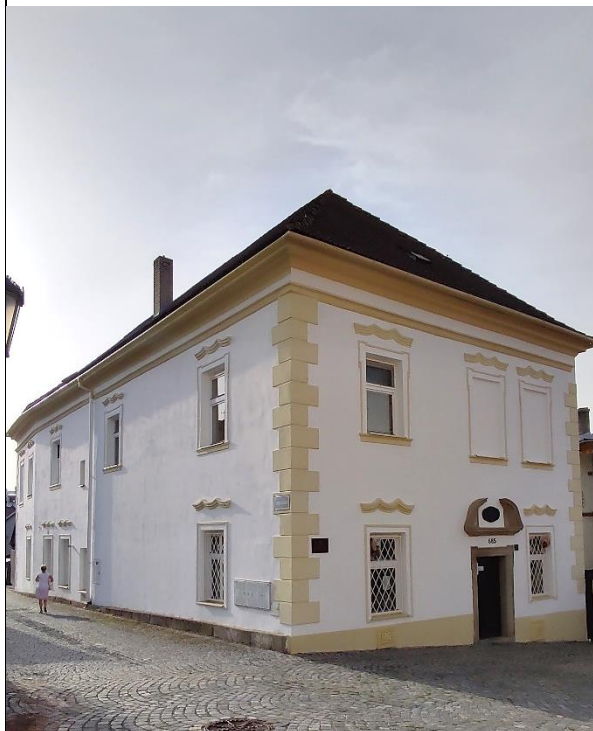
Zděný, omítaný, volně stojící, jednopatrový dům obdélného půdorysu. Užší, západní průčelí trojosé, uzavřené profilovanou korunní římsou. Pozdně barokní fasádu s průběhem korunní římsy skládají štukem bosovaná nároží, kordonová profilovaná římsa, lištové okenní šambrány na parapetních římsách, včetně záclonových suprafenester. Vstup zarámován štukovou šambránou s uchy a rozeklanou segmentovou supraportou. Jižní, původně dvorní průčelí sedmiosé, rovněž vertikálně osově symetrické, se stejným pozdně barokním detailním tvaroslovím a s pravouhlým portálem v pozdně barokní úpravě. Totéž pozdně barokní tvarosloví aplikováno i na zbývajících dvou fasádách. Střecha valbová s hřebenem rovnoběžným s uliční čarou, pokrytá pálenou taškou. Jedná se o obytnou budovu někdejšího areálu mlýna.

V roce 2020-2022 obnovena fasáda, pískovcový vstupní portál, komínové tělesa a krov. Doporučení obnovy střešního pláště. Udržovací práce.
