KARTA NEMOVITÉ KULTURNÍ PAMÁTKY

Aktualizace září 2022

Zámečnická 117

městský dům – Rodný dům Sigmunda Freuda

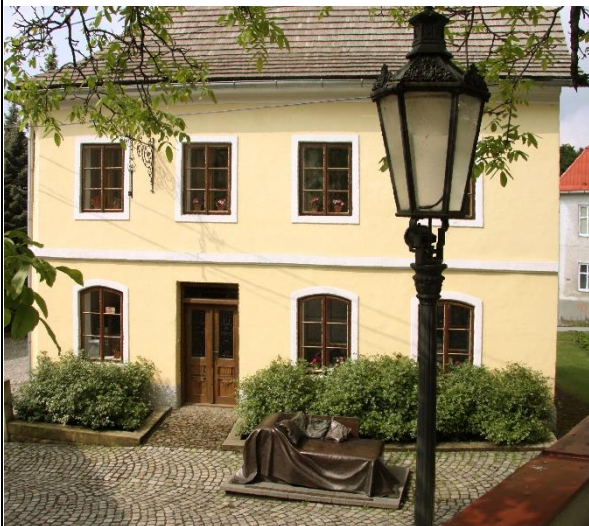
Samostatně stojící jednopatrový, částečně podsklepený, dům na půdorysu písmene "L", se dvěma zkosenými nárožími. Dům s klasicistním jádrem zůstal zachován jako poslední stopa historické zástavby ulice Zámečnické.

Fasády domu horizontálně členěny předsazenou soklovou částí, jednoduchou patrovou římsou a završeny profilovanou korunní římsou (vyjma štítových stěn). Na východní straně se nachází dřevěná uzavřená patrová veranda. Střecha domu polovalbová, krytá dřevěným šindelem. Dům s dochovaným dispozičním řešením, s rekonstruovanou interiérovou výmalbou na základě provedených restaurátorských sond.

V roce 2006 proběhla celková obnova domu s umístěním stále expozice. Rekonstrukce domu vrátila vzhled domu do podoby doložené 2. pol. 19. století. Udržovací práce probíhají pravidelně. Velký kulturněhistorický význam.

<input checked="" type="checkbox"/> výborný – po provedené obnově, obnoveny, event. restaurovány historické prvky, dochovaná autentičnost objektu, bez zjevných závad	<input type="checkbox"/> dobrý – s běžnou údržbou bez zjevných závad	<input type="checkbox"/> havarijní – s dožilými konstrukcemi, nevyužívané, zjevné poruchy
<input type="checkbox"/> velmi dobrý – po provedené obnově, bez zjevných závad	<input type="checkbox"/> špatný – s dožilými konstrukcemi, dílčími závadami, nevhodné prvky	<input type="checkbox"/> torzální – s dožilými a havarovanými konstrukcemi, chybějící prvky střechy
