KARTA NEMOVITÉ KULTURNÍ PAMÁTKY

Aktualizace září 2022

Městská památková rezervace Příbor

Nádražní 417

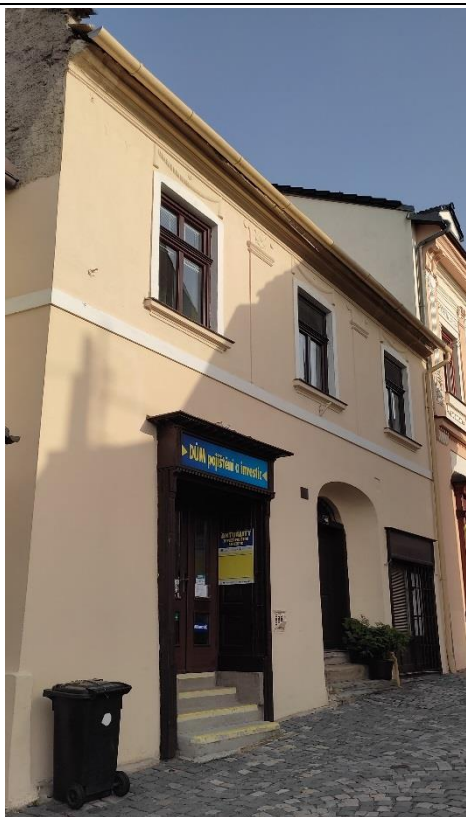
Jednopatrový řadový dům. Hlavní průčelí trojosé, uzavřené profilovanou korunní římsou a charakterizované raně klasicistní fasádou, v patře tektonizovanou pilastrovým řadem podloženým pásovým kordonem. Průčelí v přízemí promodelováno konchovitě, upravenou špaletou hlavního vstupu ve střední ose. Detailní tvarosloví dále skládají: pásové šambrány se segmentově vypnutým překladem vyrůstající z profilovaných parapetních říms, nad nimi listové festony. Stylizované hlavice pilastrů kompozitní iónské a římsové. Okenní výplně členěny do asymetrického kříže. Oba obchodové portály v hodnotném již novodobě historizujícím provedení. Hlavní vstup v klasicistní úpravě. Střecha sedlová o nízkém spádu s hřebenem rovnoběžným s uliční čarou.

Jeden z mála takřka intaktně dochovaných klasicistních domů s hodnotnou úpravou interiérů, s renesančním jádrem suterénu a částečně i dispozicí.

Potřeba celkové obnovy fasády, výplní otvorů, výkladců. Udržovací práce.
