KARTA NEMOVITÉ KULTURNÍ PAMÁTKY

Aktualizace září 2022

ČÍSLO REJSTRÍKU	23772 / 8-2293
LOKALIZACE	Městská památková rezervace Příbor
ULICE, Č. P.	náměstí Sigmunda Freuda 46
OBEC, KAT. ÚZEMÍ	Příbor, k. ú. Příbor
PARCELA ČÍSLO	1661
TYP OBJEKTU	měšťanský dům
VLASTNICTVÍ	soukromé vlastnictví

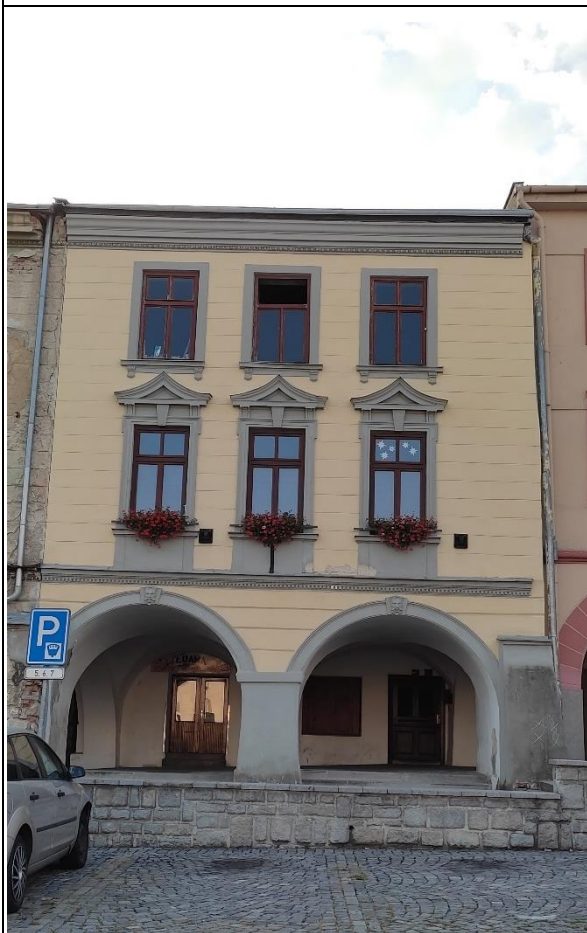
Řadový měšťanský obytný dům s loubím. Dvorní přístavek vlevo – starší novodobý, užitkový. Vpravo parazitní dřevěné kůlny. Loubí o dvou polích barokní křížové klenby. Průčelí v přízemí prolomené dvěma půlkruhovými oblouky loubí a po stranách vzepřené masivními šikmými opěráky. Včetně druhého pseudopatra dvoupatrové, uzavřené profilovanou korunní římsou. Fasáda novodobá historizující, navržená zřejmě stejným autorem jako fasáda sousedních domů č.p. 44 a 45. Archivolty loubí dosedají na pásovou páteční římsu středního pilíře. Kordonová a korunní římsa stejné profilace jako u výše zmíněných sousedů. Základní plochy s pásovou bosáží. V prvním patře lištové ústupkové šambrány s uchy zatížené záclonovými suprafenestrami, ve druhém patře jednoduché šambrány pásové. Okenní výplně novodobé, členěné do asymetrického kříže, dole s jednotabulkovými dvojkřídly. Zadní průčelí hladké s nevhodnou břizolitovou omítkou. Střecha bez pohledového uplatnění ve tvaru nízkého sedla s hřebenem rovnoběžným s průčelím. Krov z druhé poloviny 19. století

Potřeba obnovy zadní fasády. Udržovací práce.
