# KARTA NEMOVITÉ KULTURNÍ PAMÁTKY

**Aktualizace září 2022**

ČÍSLO REJSTRÍKU	40762 / 8-2286
LOKALIZACE	Městská památková rezervace Příbor
ULICE, Č. P.	náměstí Sigmunda Freuda 30
OBEC, KAT. ÚZEMÍ	Příbor, k. ú. Příbor
PARCELA ČÍSLO	1464
TYP OBJEKTU	městský dům
VLASTNICTVÍ	soukromé vlastnictví

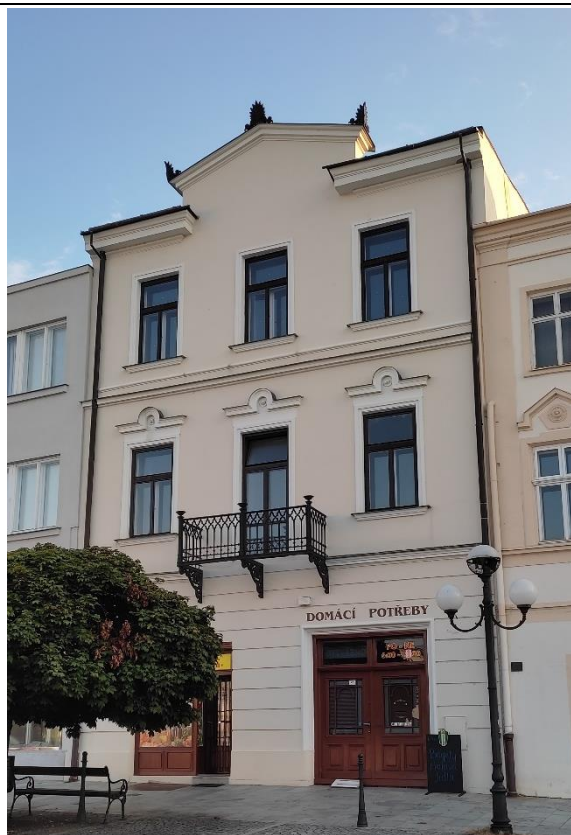
Řadový městský dům se zrušeným podloubím. Hlavní průčelí dvoupatrové, symetricky tříosé, ke střední ose akcentované trojúhelným štítkem s plechovými akroteriemi. Fasáda historizující, klasicizujícího tvarosloví. V přízemí pásová bosáž a dodatečný novodobý pravoúhlý profilovaný portál hlavního vjezdu. Vlevo nový velkoplošný výkladec se vstupem. Patra oddělena profilovanými kordonovými římsami. Pásové pravoúhlé šambrány v prvním patře zatíženy segmentově vydutými římsovými fontony s terčíky s kraby. Střední osa upravena na způsob francouzského okna zpřístupňujícího balkón na litinových volutových konzolách s prolamovaným dekorativním hodnotným litinovým zábradlím. Šambrány v druhém patře bez frontonů. Okenní výplně dodatečné, tvaru T. Zadní průčelí s výjimkou lištových, barokních pískovcových oken přízemí hladké, s relativně příznivým rozvrhem i tvarem os.

Potřeba obnovy zadního traktu, ohradní zdi, restaurování vstupní brány. Udržovací práce.
