KARTA NEMOVITÉ KULTURNÍ PAMÁTKY – OP MPR

Aktualizace září 2022

krucifix

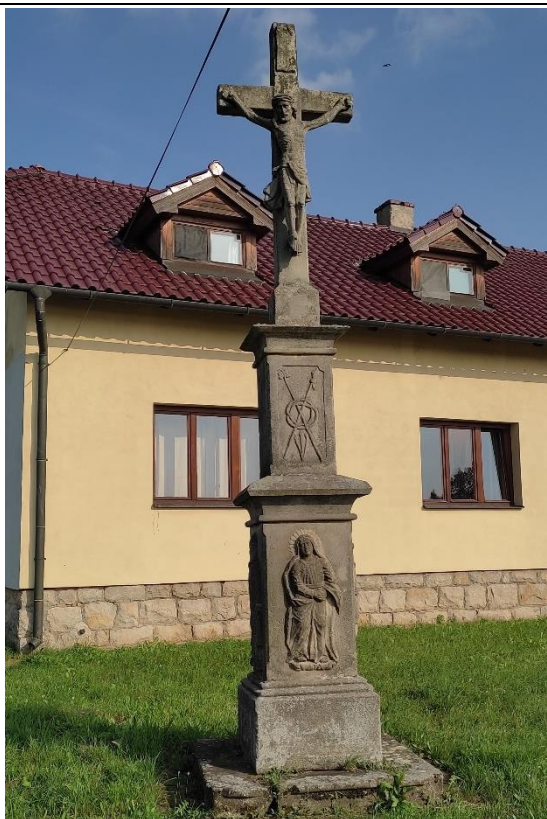
Kamenný – pískovcový krucifix. Na dvou kamenných schodišťových stupních osazen trojdílný podstavec horizontálně členěný profilovanými římsami. Na podstavci vztyčen hladký kříž s korpusem Krista. Na čelní (západní) straně střední části podstavce situován mělký reliéf Bolestné Panny Marie, na severní straně reliéf sv. Metoděje a na jižní straně reliéf sv. Cyrila. Zadní (východní) strana podstavce opatřena nápisem s chronogramem 1882. Na čelní straně v horní části podstavce v mělkém reliéfu ztvárněny nástroje Kristova umučení. Na severní a jižní straně spodní části podstavce vytesána, již špatně čitelná, jména světců.

Pískovcový kříž z roku 1882. Kříž postavený v bezprostřední blízkosti domu č. p. 912.

Potřeba udržovacích prací.
Hodnotný doklad místní kamenické produkce z poslední čtvrtiny 19. století.
