KARTA NEMOVITÉ KULTURNÍ PAMÁTKY

Aktualizace září 2022

Městská památková rezervace Příbor

kostel sv. Kříže

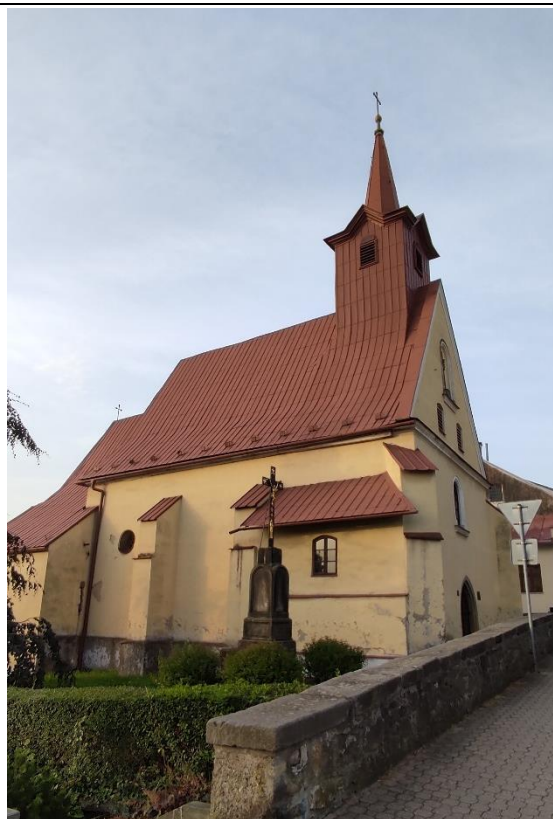
Podélné jednolodí, zaklenuté třemi poli křížové hřebínkové klenby, odděluje půlkruhový triumfální oblouk od polygonálního chóru o jednom poli a závěru. Jeho klenba opatřena štukovými žebry a svorníky. K severu přiléhá valeně klenutá sakristie, do níž vede jednoduchý lomený portál. V lodi i chóru jsou okna, při západní stěně zděná kruchta s konkávně vypnutým poprsníkem do prostoru lodi. Průčelí kostela jsou hladká, opatřena opěrnými pilíři, střecha se sanktusníkem krytá plechem. Hlavní portál (západní) je lomený, jeho ostění má goticko-renesanční profilaci.

Potřeba celkové obnovy – řešení vlhkosti, fasáda, střecha, krov, výplně dveřních otvorů, vnitřní i vnější omítky, nejbližší okolí. V roce 2017 proběhla obnova nátěru střechy a klempířských prvků. V roce 2021-2022 zrestaurovány vitráže v presbytáři kostela. V roce 2022 byl proveden stratigrafický průzkum interiéru i exteriéru kostela (MgA. Svobodová)
Pozn. Kvalitní barokní mobiliář (epitaf z roku 1646, kroupenka z roku 1577, zvon z roku 1577).
POTENCIÁL: Návrat původní krytiny (dřevěného šindele).
