KARTA NEMOVITÉ KULTURNÍ PAMÁTKY

Aktualizace září 2022

Městská památková rezervace Příbor

sousoší Panny Marie

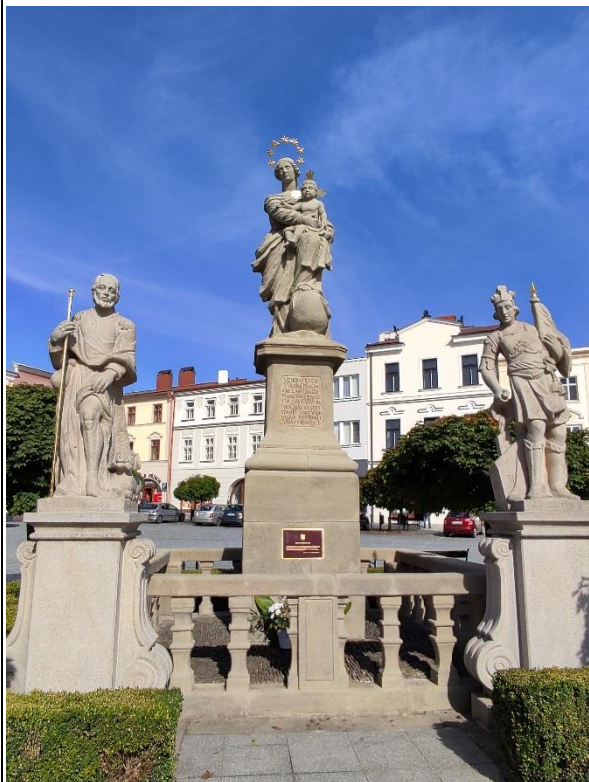
Uprostřed náměstí pískovcové sousoší na nízké, jednou odstupněné podnoži. Na pravoúhlém půdorysu obehnáno pilířovou balustrádou se čtyřbokými asymetrickými kuželkami. Při předních rohových pilířích balustrády v nadživotní velikosti sochy sv. Rocha a sv. Floriána. Uprostřed socha Panny Marie. Socha Panny Marie na dvojitém vysokém hranolovém podstavci v kontrapostu levé nohy, opírající se o zeměkouli. Oděna v bohatě řasený šat, na levé noze přidržuje figuru sedícího dítěte. Na podstavci nápis s chronogramem. Socha sv. Rocha vpravo před nárožním pilířem balustrády – na soklu s bočními volutovými křídly v nadživotní velikosti postava světce: prostovlasý muž v poutnickém rouše, s váčkem peněz u pasu a psem u nohou. Socha sv. Floriana vpravo před nárožním pilířem balustrády. Na stejném soklu s bočními volutovými křídly v nadživotní velikosti postava světce: římský voják ve zbroji, pravou rukou vylévající z putny vodu na hořící dům, levou rukou přidržující praporec.

V roce 2021 byla památka zrestaurována včetně balustrády. Postava sv. Rocha byla doplněna o chybějící atribut poutnické hole.
