KARTA NEMOVITÉ KULTURNÍ PAMÁTKY

Aktualizace září 2022

ČÍSLO REJSTRÍKU	36476 / 8-1659
LOKALIZACE	Městská památková rezervace Příbor
ULICE, Č. P.	Jičínská 11
OBEC, KAT. ÚZEMÍ	Příbor, k. ú. Příbor
PARCELA ČÍSLO	99
TYP OBJEKTU	měšťanský dům
VLASTNICTVÍ	soukromé vlastnictví

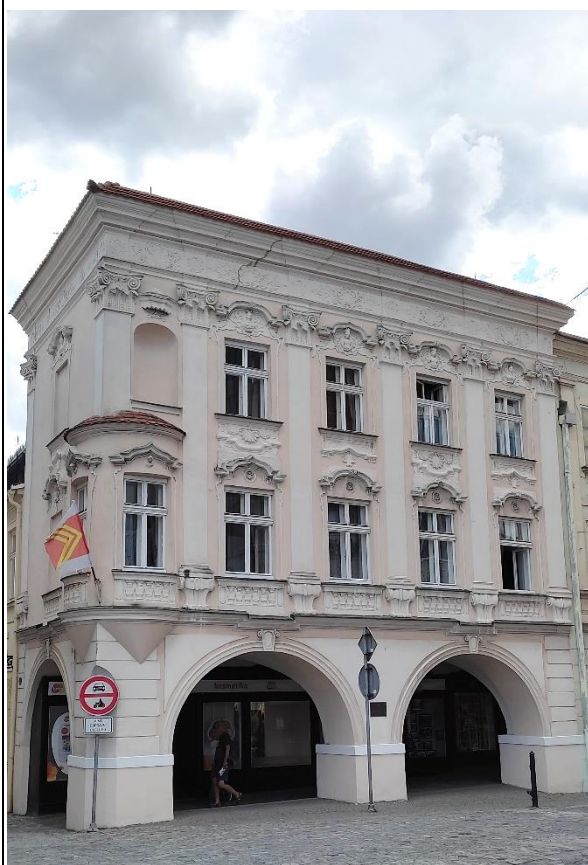
Rohový, zděný, omítaný, dvoupatrový dům. Hlavní průčelí obrácené do náměstí čtvercového obrysu, dvoupatrové, pravidelně čtyřosé a nároží promodelované v úrovni patra okrouhlým arkýřem. Pod bohatě profilovanou atikovou korunní římsou bohatá neobarokní fasáda výtvarně kvalitního provedení, vycházející z rozvrhu i tvarosloví pozdně barokní fasády před obnovou. Táž fasáda uplatněna i v jednoosém rozsahu boku loubí na bočním průčelí domu. Mírně stlačené oblouky loubí dosedají na pilíře z lícovaných tesaných kvádrů a jsou zarámovány lištovou ústupkovou archivoltou s volutovými hlavními klenáky a diamantovými cvikly. V detailním tvarosloví fasády uplatněny liché balustrády, vysoký pilastrový řád s kompozitními hlavicemi a volutovými postamenty záclonové a segmentové zalamované suprafenestry obdobné římsy v parapetech, ve výplních pak mušle figurální busty s ratolestmi. V krajní levé ose druhého patra na místě okna konchovitá nika se zubovitým baldachýnem. Okenní výplně s jednotabulkovými dvojkřídly a jednotabulkovými dvojkřídlovými ventilacemi. Boční průčelí za jednoosým bokem jednopatrové, v patře ve středním rytmu pětiosé, vertikálně asymetrické. Fasáda jednoduchá ve stylu art deco, částečně odkryto renesanční diamantové sgrafito. Podloubí zaklenuto valenou klenbou s výsečemi.

Obnova nebo přestavba zadního přístavku garáží. Udržovací práce na fasádě. Pozn. Původní dlažba v loubí. Ve spodní vrstvě bočního průčelí zdi částečně dochována renesanční omítka pojednaná diamantovým sgrafitem
