## KARTA NEMOVITÉ KULTURNÍ PAMÁTKY – OP MPR

Aktualizace září 2022

Čtyřpodlažní zděná omítaná sýpka obdélného půdorysu v severní části města. Výrazná dominanta města Příbora. Nemovitost spadá do kategorie technických památek.

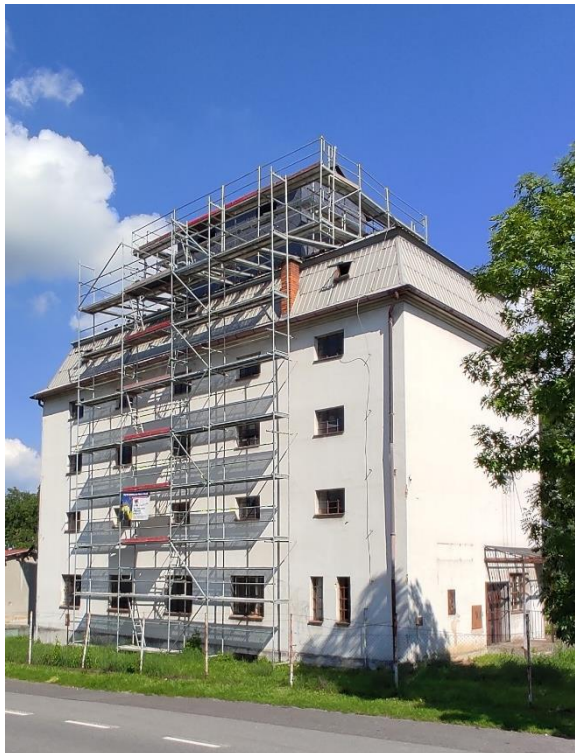
Objekt s pěti okenními osami na obou delších protilehlých stranách. Okna jsou dvoukřídlá v kovových rámech členěna do osmi tabulek. Střecha mansardová, krytá falcovanou šablonou na koso (Prefa), osazena původně pěti vikýři. Nejvýše položená hmota objektu s dvojicí dřevěných okenních otvorů je kryta sedlovou střechou. Tento objekt je po celém svém obvodu pokryt falcovanou šablonou – Prefa. Interiér obnoven, podlahy i stropy dřevěné, původní.

Téměř intaktně dochovaný objekt. Od roku 2022 prochází objekt rekonstrukcí do původní historické podoby – obnova střešní krytiny včetně původních vikýřů. Obnova interiéru. Doporučuje se zvelebit prostranství sýpky. Objekt slouží jako soukromé muzeum veteránů a také jako muzeum samotné sýpky se svým zachovalým technologickým vybavením
